DOKUMENTACJA KONSERWATORSKA

badań konserwatorskich wnętrza kościoła p.w. św. Jakuba Apostoła

w Stawigudzie

Olsztyn, 2023 rok

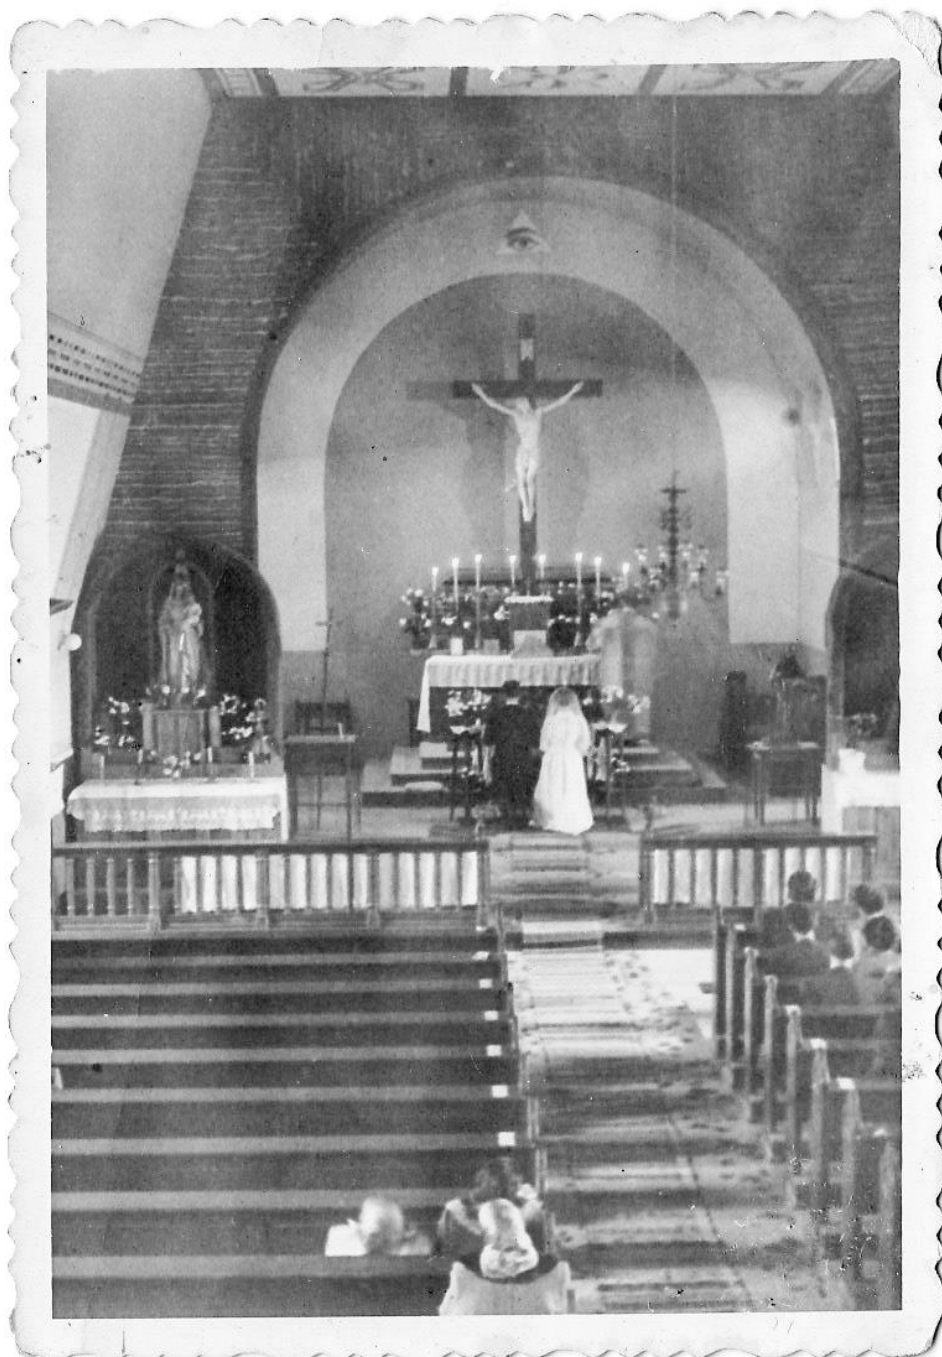
Fot. 1. Fotografia z 20 października 1957 roku. Wnętrze najprawdopodobniej już po pierwszym powojennym remoncie. Widoczny fragment oryginalnego stropu. Fotografia ze zbiorów Parafii.

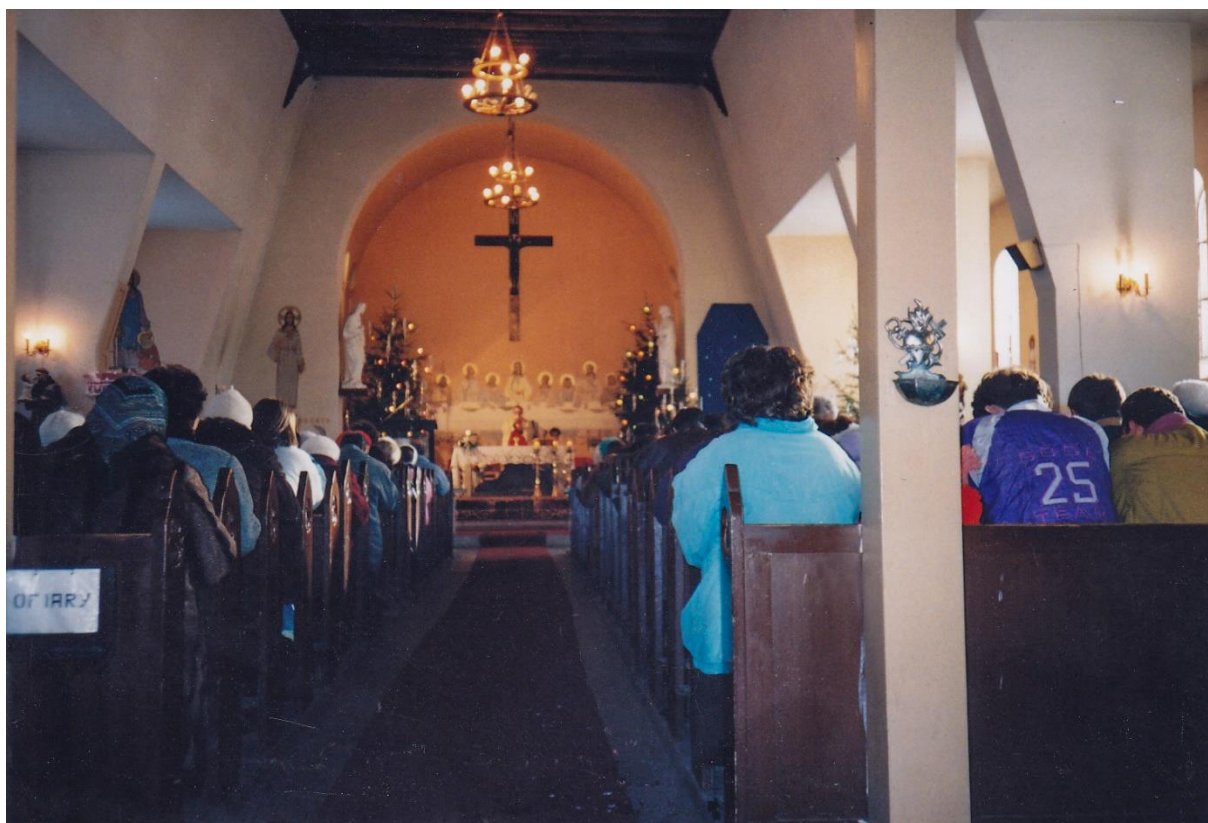
Fot. 2. Zdjęcie z 27 grudnia 1992 roku. Ściany ozdobione jeszcze polichromią, którą zamalowano w latach 2008-2009. Fotografia ze zbiorów Parafii.

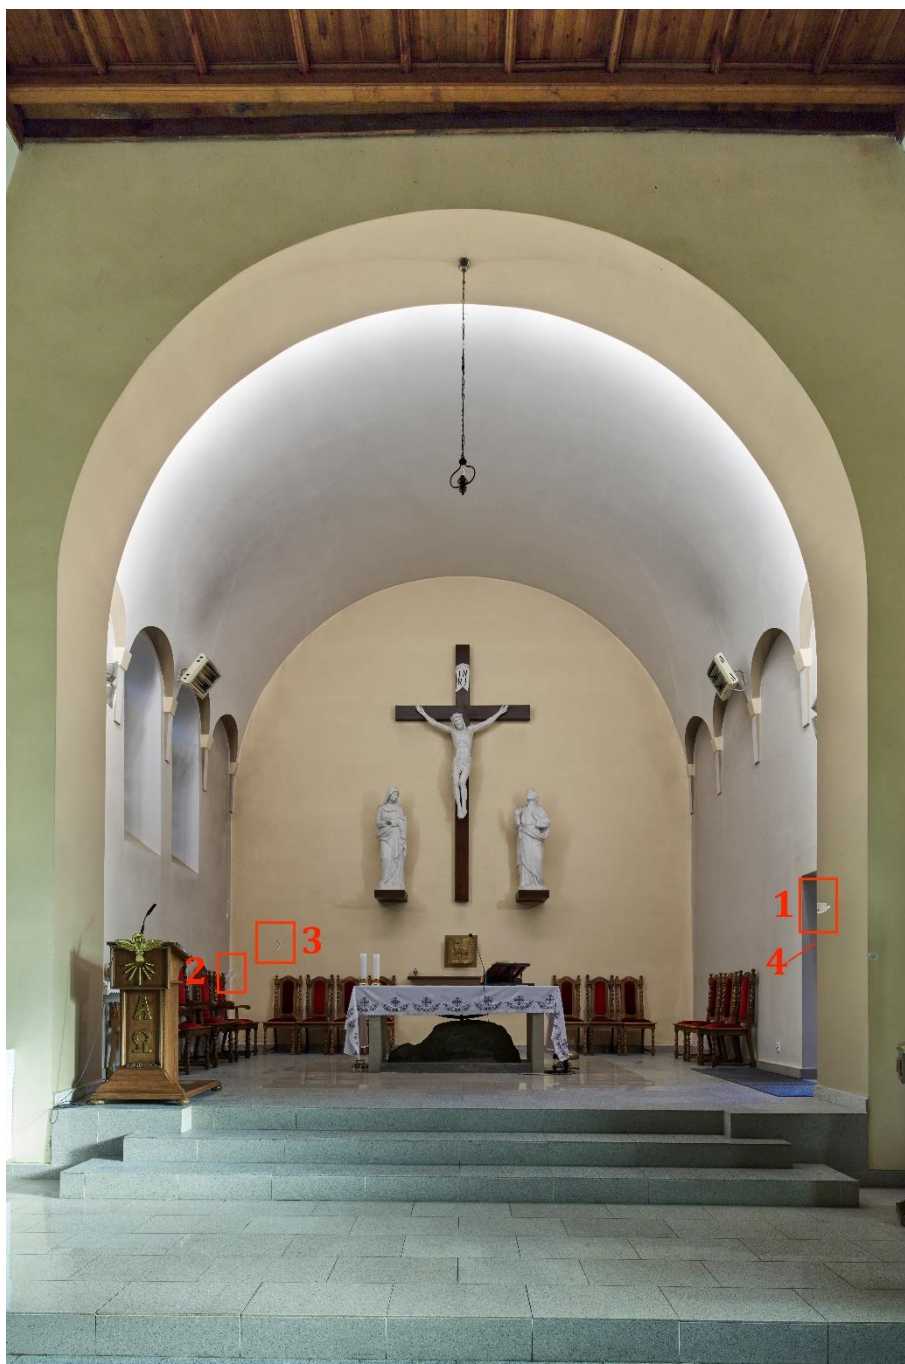
Fot. 4. Prezbiterium współcześnie. W 2008 roku przeprowadzono prace remontowe, podczas których zamalowana została polichromia z przedstawieniem *Ostatniej wieczerzy*. Ściany pokryto warstwą szpachli gipsowej, a następnie pomalowano. Na zdjęciu zaznaczono lokalizację odkrywek.

1. Delikatne usunięcie warstwy malarskiej z powierzchni szpachli gipsowej.
2. Zdezynfekowanie ścian preparatem grzybobójczym.
3. Naprawa miejsc najsilniej spękanych – w miarę potrzeby delikatne poszerzenie spękań i wypełnienie zaprawą wapienną (np. Kabe Mineralit Restauro W 8) lub mineralną zaprawą szpachlową (np. Kabe Kombi Finisz G5).
4. Ewentualne wyrównanie powierzchni szpachlówką gipsową lub wapienną.
5. Zagruntowanie powierzchni – zgodnie z zaleceniami producenta stosowanej farby – współczesne farby krzemianowe można stosować na podłoże gipsowe, jednak należy je odpowiednio przygotować.
6. Położenie warstwy malarskiej z zastosowaniem farby krzemianowej, np. Caparol Sylitol Bio Innefarbe, Keim Optil lub dyspersyjno-krzemianowej Kabe Aquatex (w tym przypadku gruntowanie nie jest konieczne) w kolorze:

- **jasnougrowym** zbliżonym do **NCS S 1510-Y20R** na ścianie ołtarzowej oraz ścianie tęczowej
- **kremowym**, zbliżonym do **NCS S 1505-Y20R** na sklepieniu i ścianach bocznych prezbiterium.

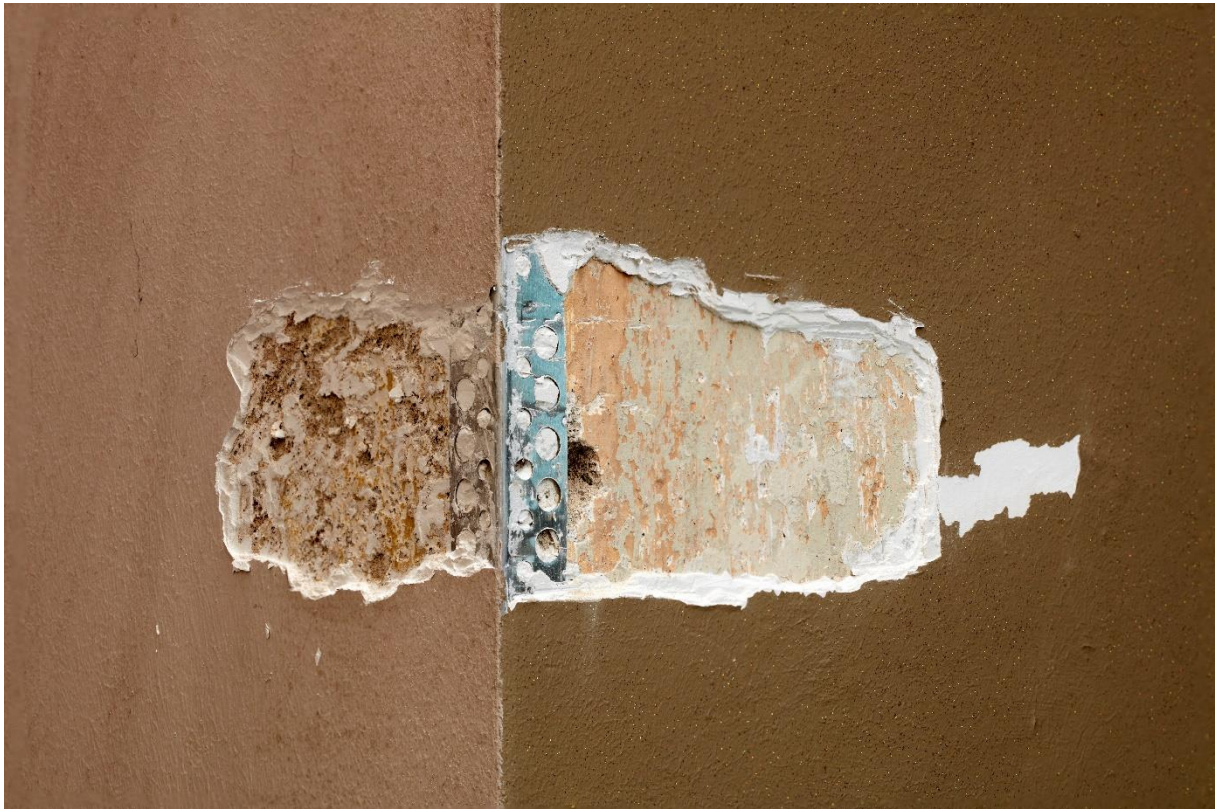
Fot. 5. Odkrywka nr 1 na krawędzi łuku tęczowego. Podczas ostatniego remontu powierzchnię ścian prezbiterium pokryto grubą warstwą szpachli gipsowej, w której zatopiono aluminiowe narożniki. Wewnętrzną powierzchnię łuku tęczowego pomalowano farbą z dodatkiem brokatu. Powłoka sprawia wrażenie zwięzłej, co może wskazywać na zastosowanie tzw. farby lateksowej, a więc dyspersyjnej o większym udziale spoiwa, co wpływa na łatwą zmywalność. Pod warstwą gipsu zaobserwowano warstwy malarskie w kolorze beżowym oraz starszą, w kolorze pomarańczowym (ugrowym). Na bocznej ścianie (po lewej stronie zdjęcia) najstarsza warstwa ma kolor ciemnougrowy.

kiem brokatu, którą opracowano powierzchnię łuku tęczowego oraz łuki arkad, wydaje się rozwiązaniem kontrowersyjnym, podobnie jak wzmocnienie krawędzi łuku aluminiowymi kątownikami.

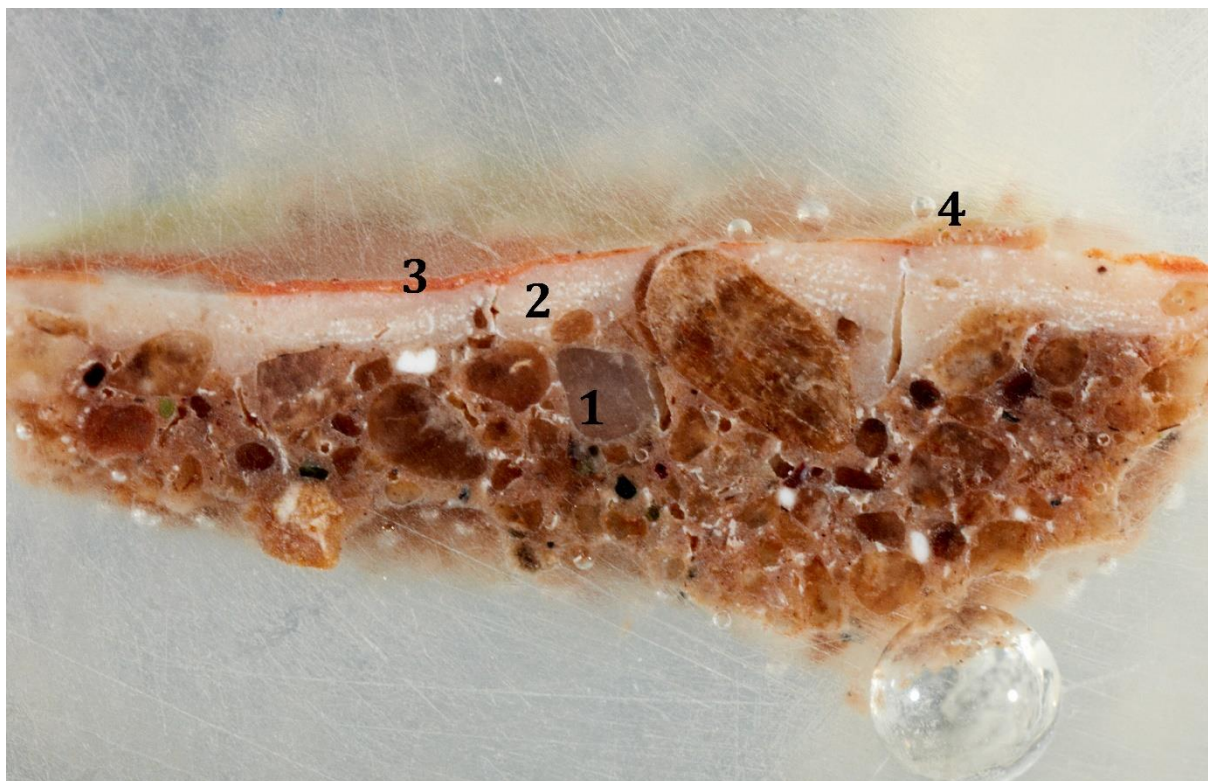
Fot. 6. Zdjęcie szlifu przekroju stratygraficznego. Próbkę pobrano z wewnętrznej powierzchni łuku tęczowego.

Warstwy nr 5 i 6 są niewidoczne na przekroju.

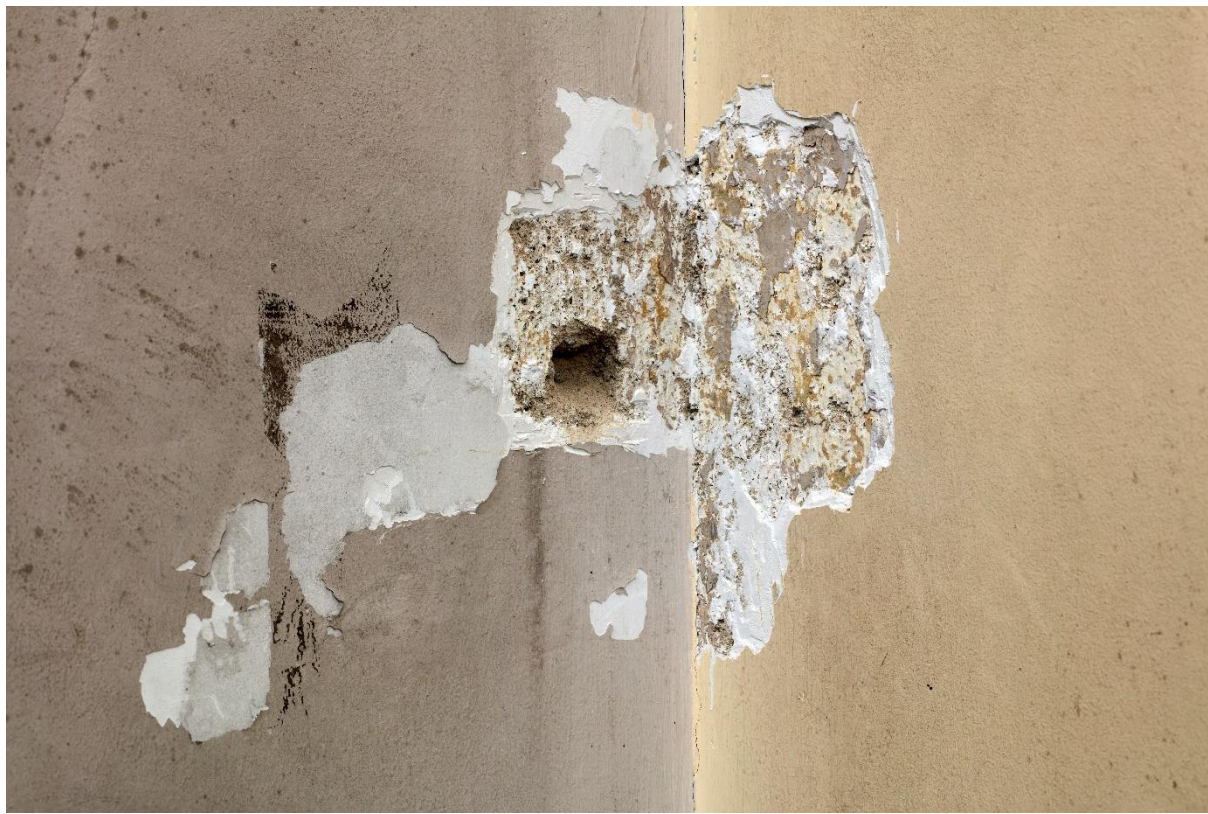
Fot. 7. *Odkrywka nr 2* w narożniku prezbiterium. Na ścianach, pod warstwą szpachli gipsowej relikty wcześniejszych opracowań malarskich, także polichromii (*Ostatniej wieczerzy*).

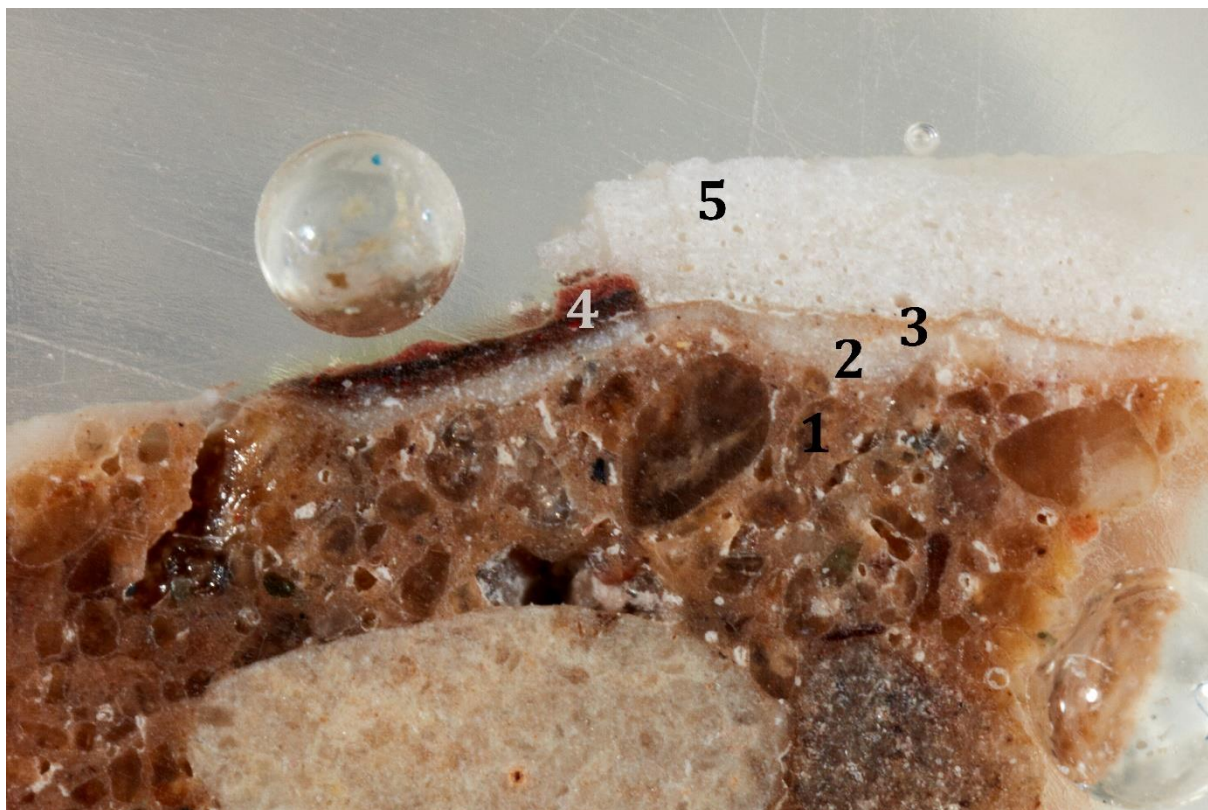
Fot. 8. Zdjęcie przekroju stratygraficznego próbki pobranej z *odkrywki nr 2*, wykonanej na ścianie prezbiterium.

Warstwa nr 6 jest niewidoczna na przekroju.

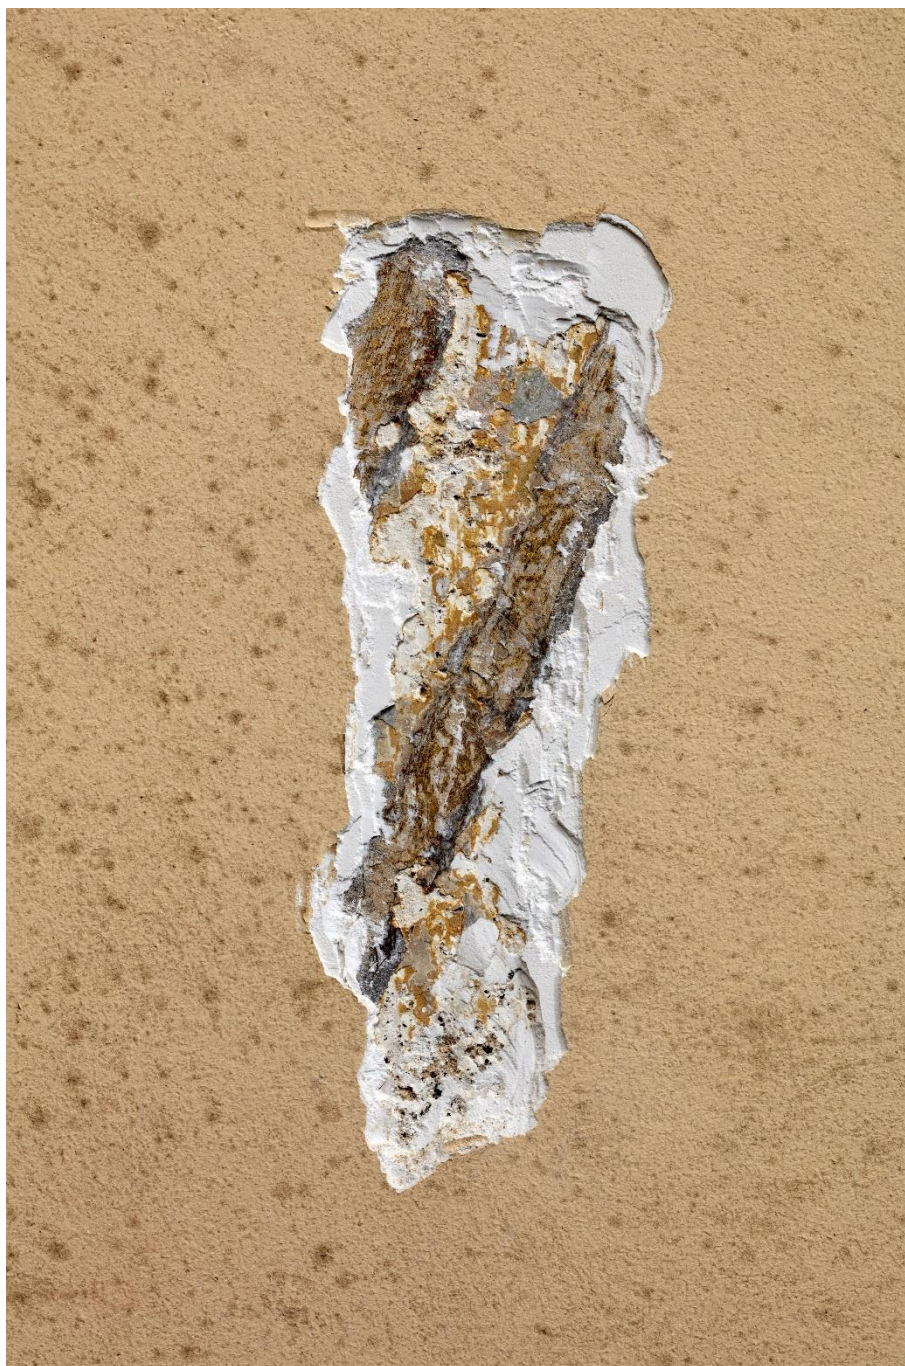
Fot. 9. *Odkrywka nr 3* na ścianie zamykającej prezbiterium. Pod gipsową szpachlą fragment polichromii z pozłotą – być może krawędź szaty Apostoła.

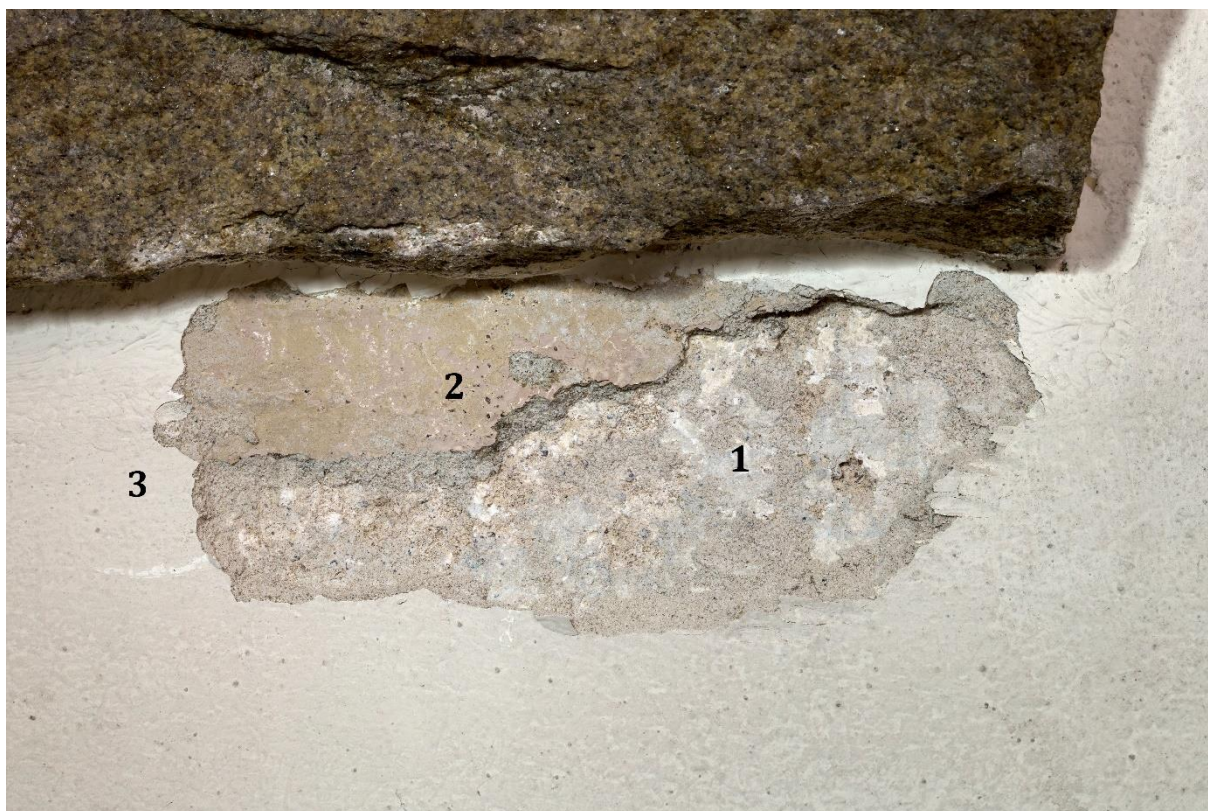
Fot. 12. Odkrywka nr 4 na ścianie północno-wschodniej poniżej dekoracyjnej okładziny kamiennej (w przeszłości na ścianach bocznych namalowane były stacje Drogi krzyżowej). Najstarszy tynk miał głęboką fakturę oraz powłokę malarską w kolorze szaroniebieskim położoną na pobiałe (1). Kolejna warstwa tynku miała powierzchnię zagładzoną oraz opracowanie malarskie w kolorze beżowym (2). Najmłodsza chronologicznie warstwa to zagładzony tynk i opracowanie w kolorze białym (3).

1. Odkurzenie, a następnie zmycie ścian z dodatkiem przeznaczonych do tego celu detergentów.
2. Dezynfekcja preparatem grzybobójczym – w miarę potrzeby.
3. Naprawa miejsc najsilniej spękanych – w miarę potrzeby delikatne poszerzenie spękań i wypełnienie zaprawą wapienną (np. Kabe Mineralit Restauro W 8) lub mineralną zaprawą szpachlową (np. Kabe Kombi Finisz G5).
4. Zagruntowanie powierzchni ścian – w miarę potrzeby z zastosowaniem gruntu krzemianowego, np. Sylitol® RapidGrund 111 lub równoważnym.
5. Pomalowanie ścian z zastosowaniem farby na bazie spoiwa krzemianowego, np. Sylitol Bio Innenfarbe, Keim Optil lub dyspersyjno-krzemianowej Kabe Aquatex w kolorze **przełamanej bieli**, zbliżonym do **NCS S 1002-Y**.

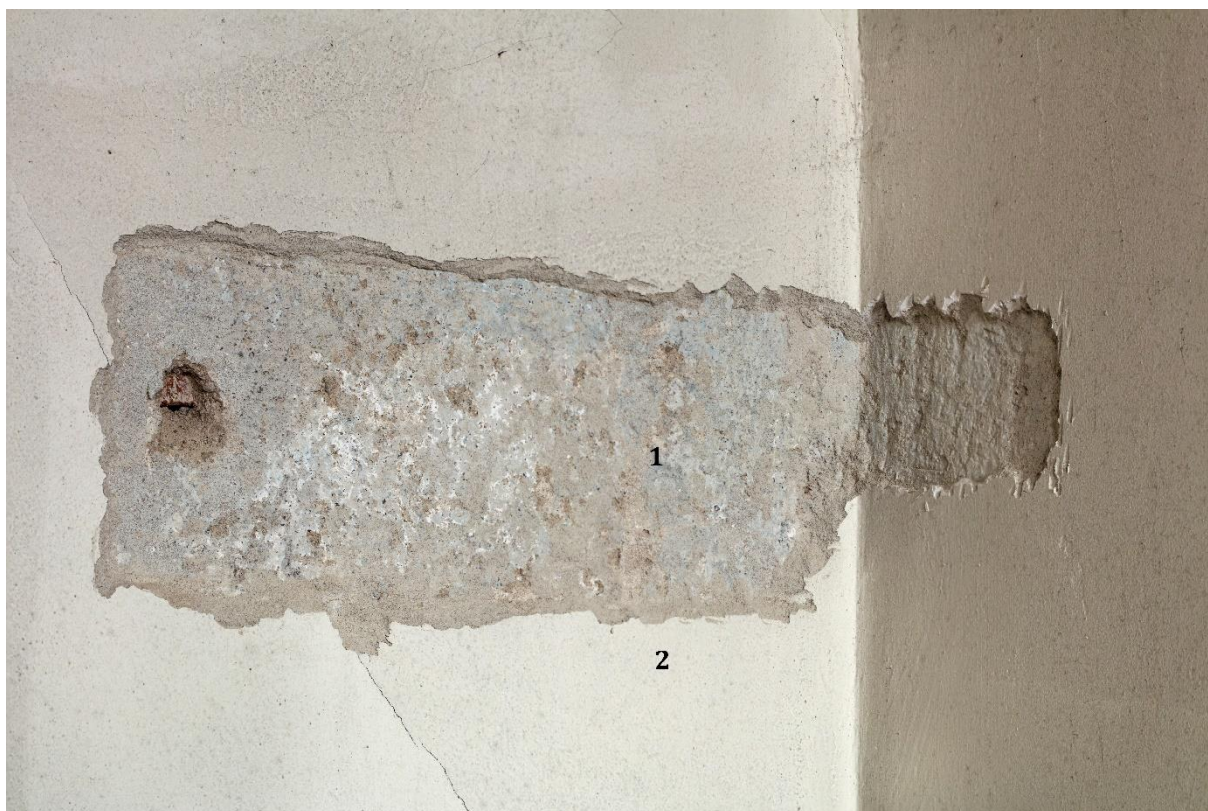
Fot. 13. Odkrywka nr 5 na ścianie północno-zachodniej (w lewej, północnej nawie, przy drzwiach). Pod warstwą współczesnego, zagładzonego tynku (2) widoczna wyprawa pierwotna, której nadano głębszą fakturę. Na pobiale warstwa malarska w odcieniu szaroniebieskim (1).

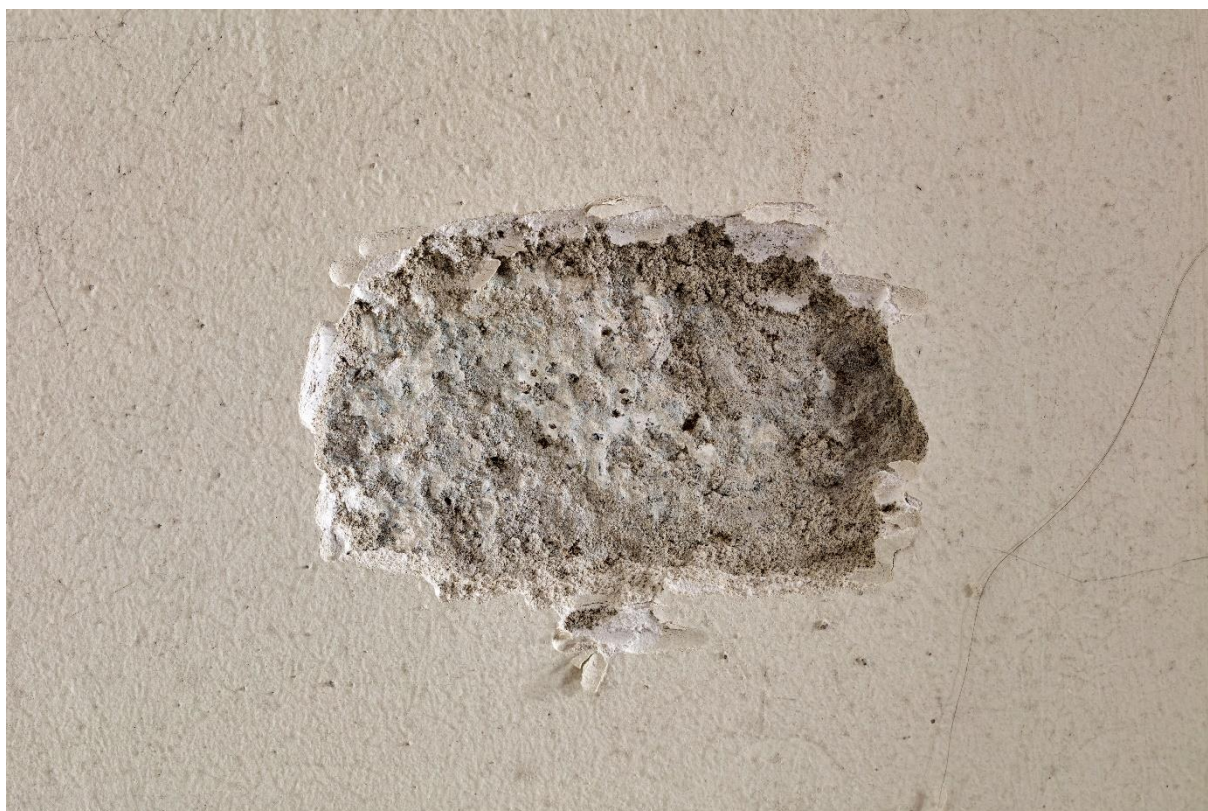
Fot. 14. Odkrywka nr 6 na ścianie południowo-wschodniej po lewej stronie łuku tęczowego (w sąsiedztwie drzwi). Oryginalny tynk ma głęboką fakturę (typową dla wypraw z lat 20. i 30. XX w.)

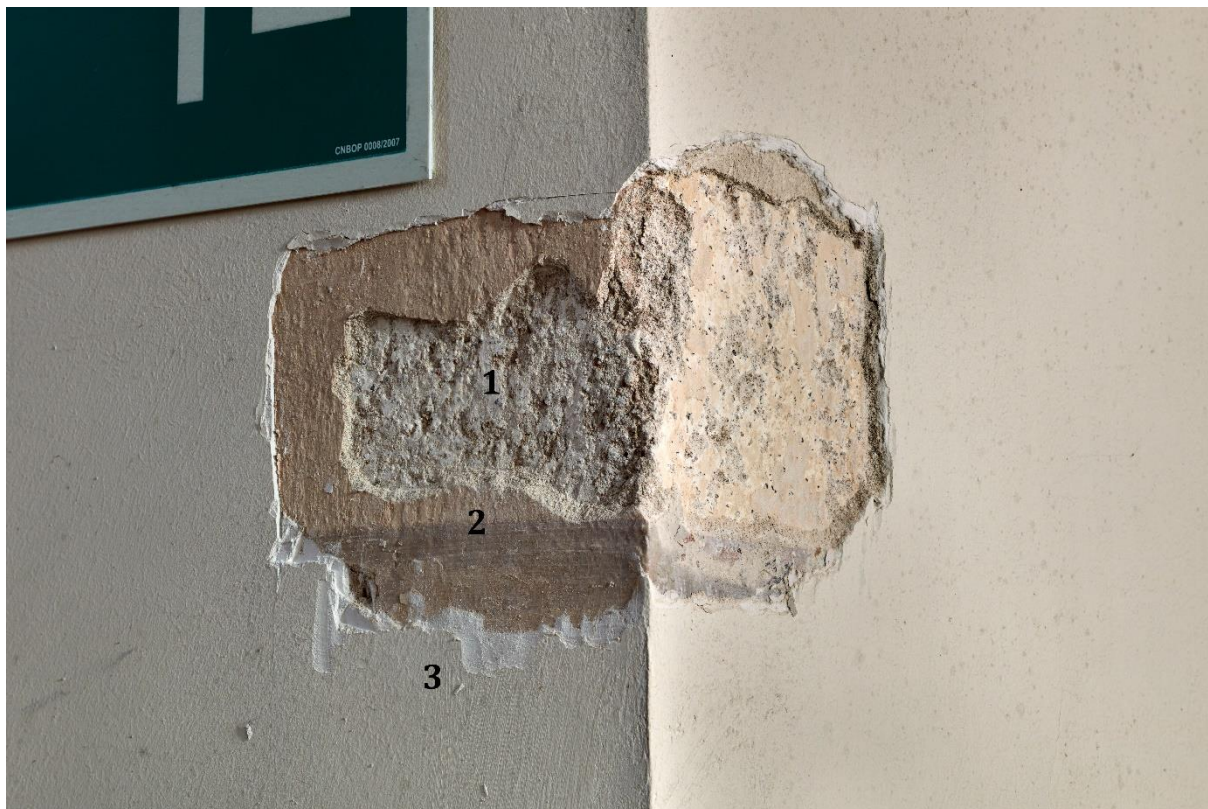
Fot. 15. Odkrywka nr 7 na narożniku filaru przylegającego do bocznej ściany południowo-wschodniej w sąsiedztwie prezbiterium. Pod kolejnymi warstwami tynku widoczny najstarszy o głębokiej fakturze (1). Kolejne warstwy tynku były zagładzane jednorodnie na wszystkich powierzchniach (2). Skontrastowane walorowo opracowanie dwustrefowe wskazuje, iż jest element opracowania widocznego na fotografii z 1957 roku (na s. 6, fot. 1).

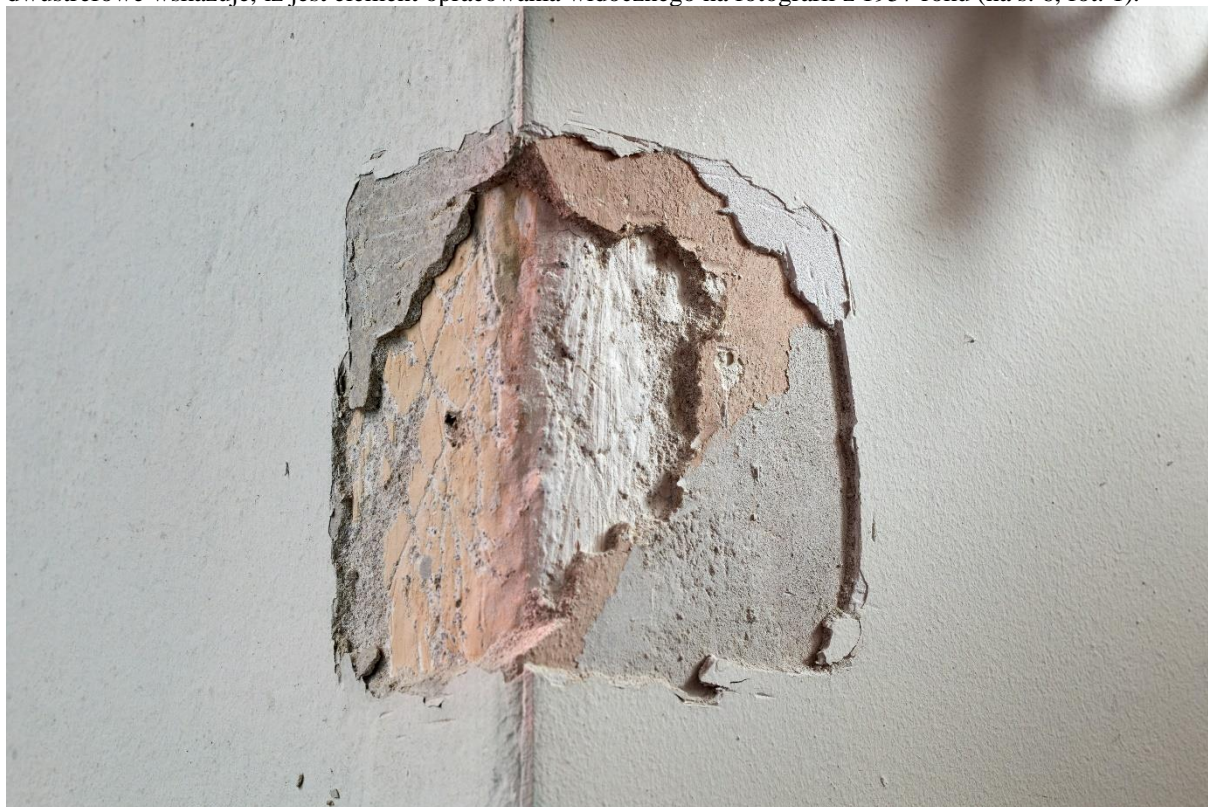
Fot. 16. Odkrywka nr 8 na przeciwnym narożniku. Kolorystyka zbliżona (odcienie nieco inne ze względu na nierównomierne oświetlenie wnętrza kościoła i wpadając do wnętrza światło słoneczne). Tynk po prawej stronie narożnika ma płytką fakturę – być może to wynik wyrównywania w sąsiedztwie krawędzi.

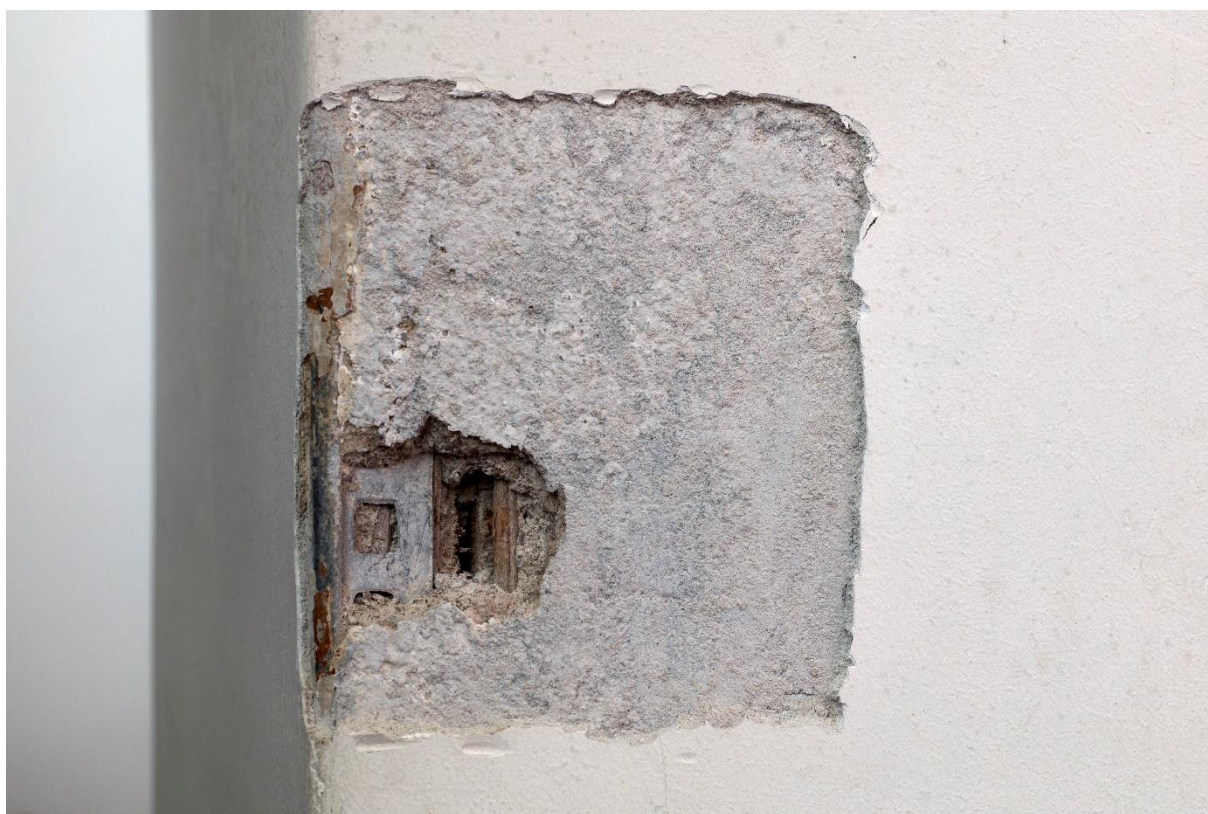
Fot. 18. Odkrywka nr 9 na krawędzi filaru – pod współczesnym, zagładzonym tykiem wyprawa pierwotna. Filary wykonano z drewna, krawędzie ze stalowych kątowników, całość otynkowano na trzcinowej macie. Warstwa malarska na pierwotnym tynku ma odcień szaroniebieski. Tynk ma nieco płytszą fakturę niż ten, którym pokryto pierwotnie ściany.

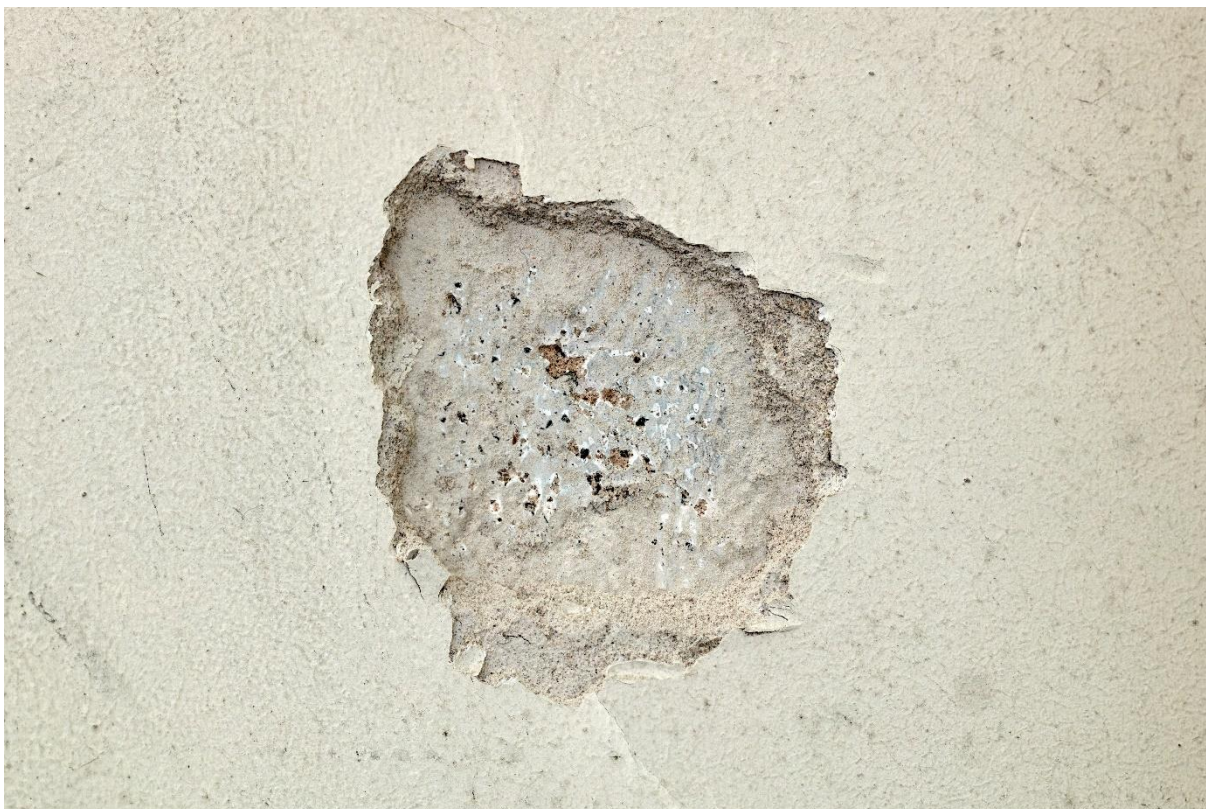
Fot. 19. Odkrywka nr 10 na ścianie w narożniku ścian południowo-zachodniej oraz północno-zachodniej (po lewej stronie wejścia). Pod widocznym obecnie, zagładzonym tynkiem tynk starszy, fakturalny z szaroniebieską warstwą malarską.

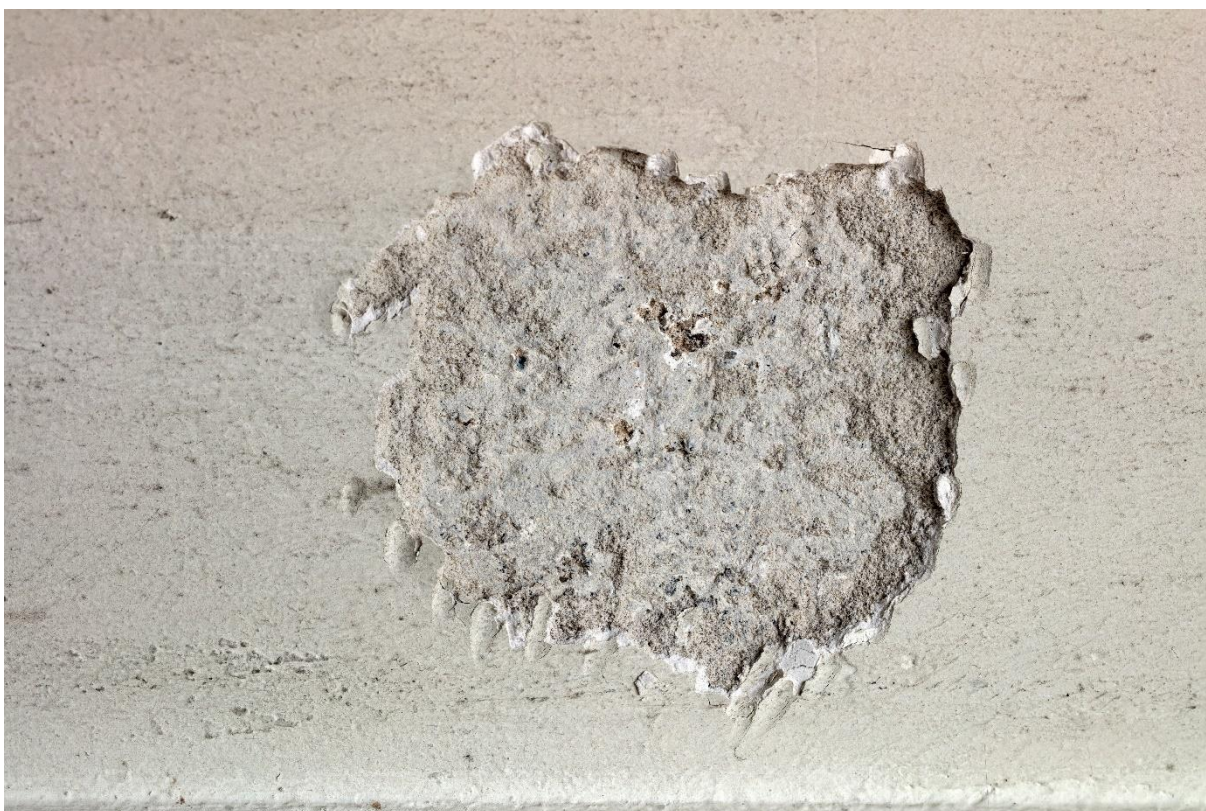
Fot. 20. Odkrywka nr 11 w narożniku po przeciwnej stronie (pomiędzy ścianą północno-zachodnią, oraz północno-wschodnią – po północnej stronie empory). Faktura tynku oraz kolorystyka analogiczne do zaobserwowanych w pozostałych odkrywkach.

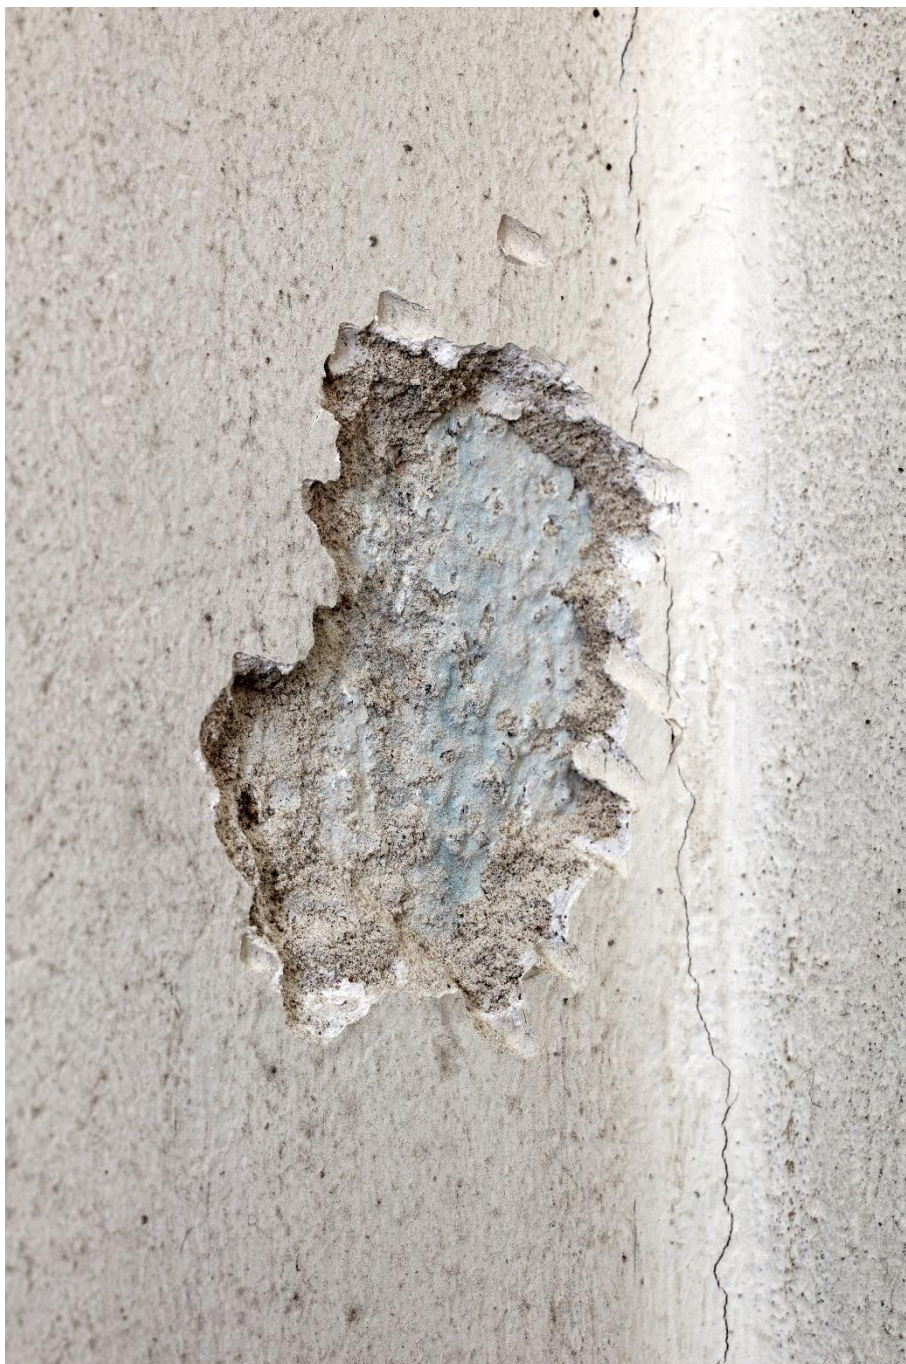
Fot. 21. *Odkrywka nr 12* w sąsiedztwie łuku oddzielającego empore od nawy. Tynk z wyraźną fakturą oraz warstwą malarską w odcieniu szaroniebieskim. Kolor sprawia wrażenie intensywniejszego niż zaobserwowany we wcześniejszych odkrywkach, co może być wynikiem przebarwienia czy płowienia (niewykluczone, że zastosowano nietrwałe, syntetyczne pigmenty). Nie można także wykluczyć, że intensywność koloru zróżnicowano.

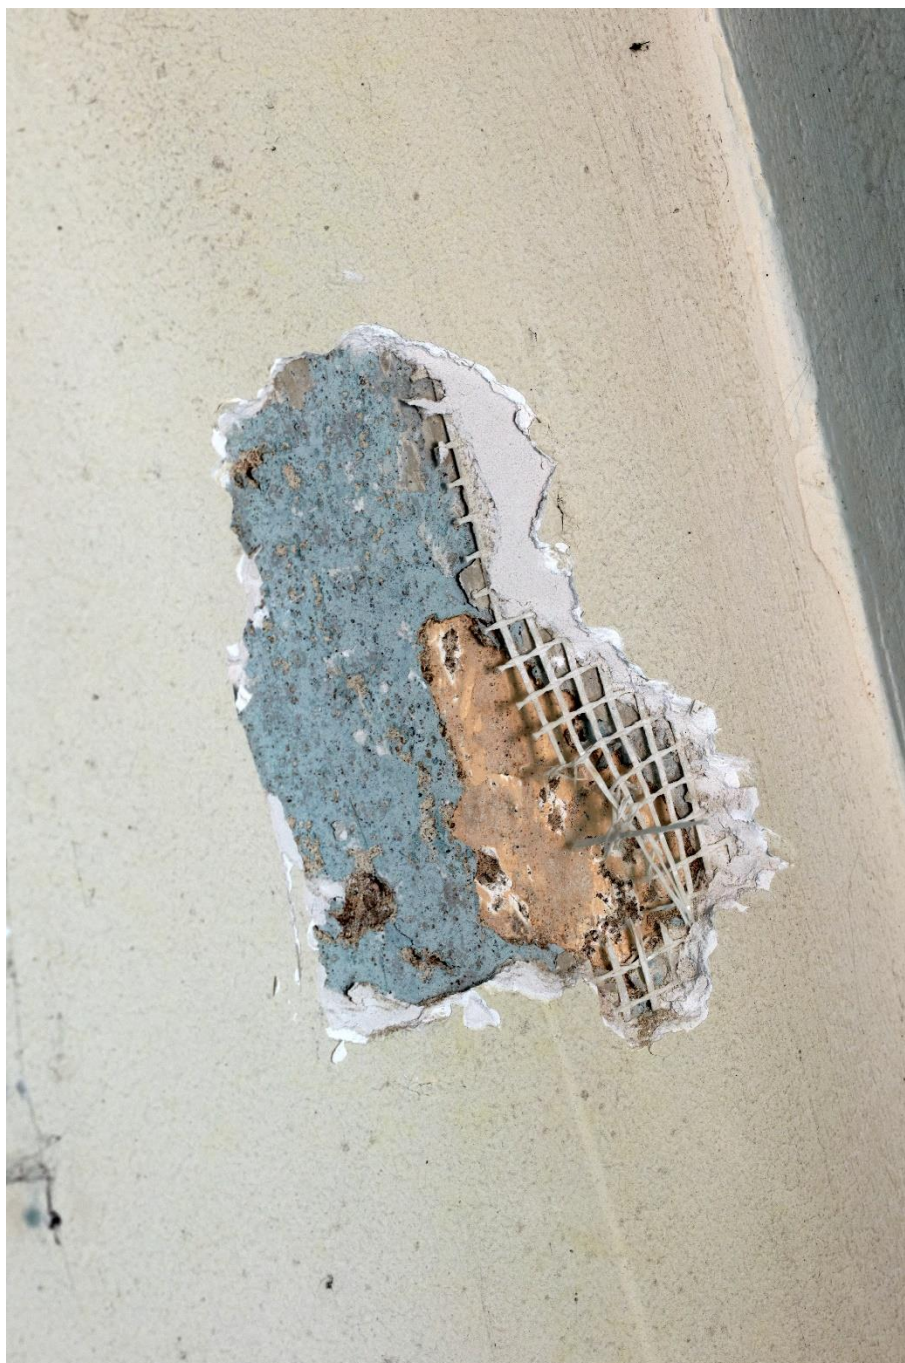
Fot. 22. *Odkrywka nr 13* w narożniku. Siatka zatopiona we współczesnym tynku. Pod nim ślady wcześniejszych aranżacji plastycznych kościoła.

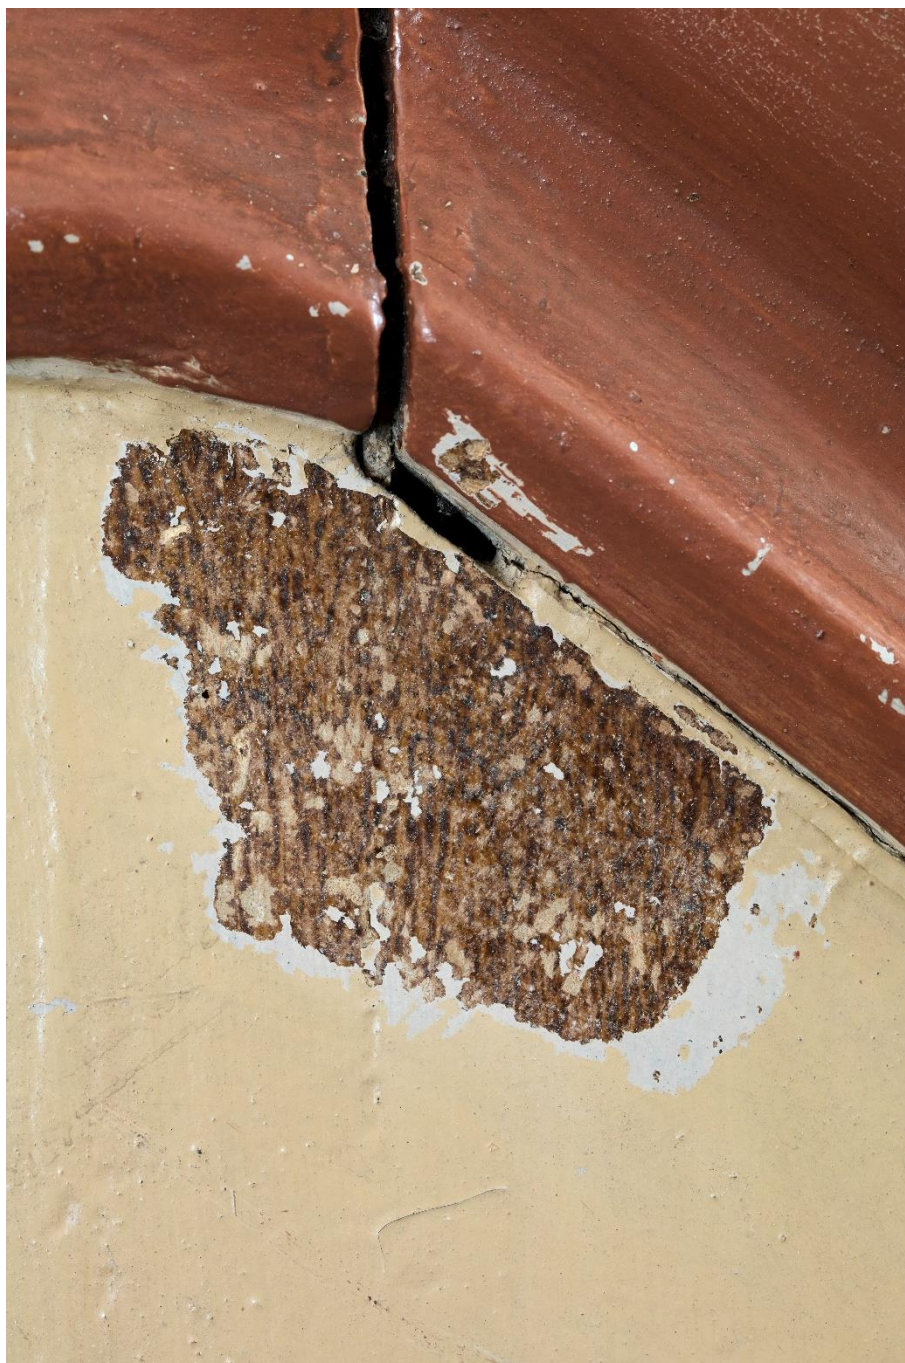
Fot. 23. Balustrada schodów prowadzących na emporę – *odkrywka D1*. Powierzchnia pierwotnie była mazerowana.

Empora podczas ostatniego remontu nie była malowana, pierwotny mazerunek pokrywają dwie wtórne, wcześniejsze warstwy malarskie.

Mazerowane elementy empory powinny zostać poddane pracom konserwatorskim, które uwzględnią odsłonięcie i wyeksponowanie najlepiej zachowanych fragmentów oryginalnych, w oparciu o które zrekonstruowany zostanie mazerunek w partiach, w których został zniszczony lub uszkodzenia są tak znaczne, że ich retuszowanie nie przyniesie pożądanego efektu.

1. Oczyszczenie powierzchni mazerowanych z wtórnych powłok malarskich, odsłonięcie oryginalnego opracowania.
2. Uzupełnienie ubytków drewna – fleki z drewna analogicznego gatunku, kity emulsyjne.
3. Uzupełnienie drobnych ubytków warstwy malarskiej w partiach mazerowanych przeznaczonych do ekspozycji.
4. Wykonanie rekonstrukcji na elementach, gdzie mazerunek jest uszkodzony (np. na fragmentach ramy lub na całej płycinie). W celu uzyskania efektu maksymalnie zbliżonego do partii oryginalnych należy zastosować analogiczny odcień podkładu i warstwy zewnętrznej oraz zgodną z oryginałem formę usłojenia.
5. Polakierowanie powierzchni (np. lakierem nitrocelulozowym, który najprawdopodobniej zastosowano pierwotnie).
