DOKUMENTACJA KONSERWATORSKA

badań konserwatorskich wnętrza kościoła p.w. św. Jakuba Apostoła

w Stawigudzie

Olsztyn, 2023 rok

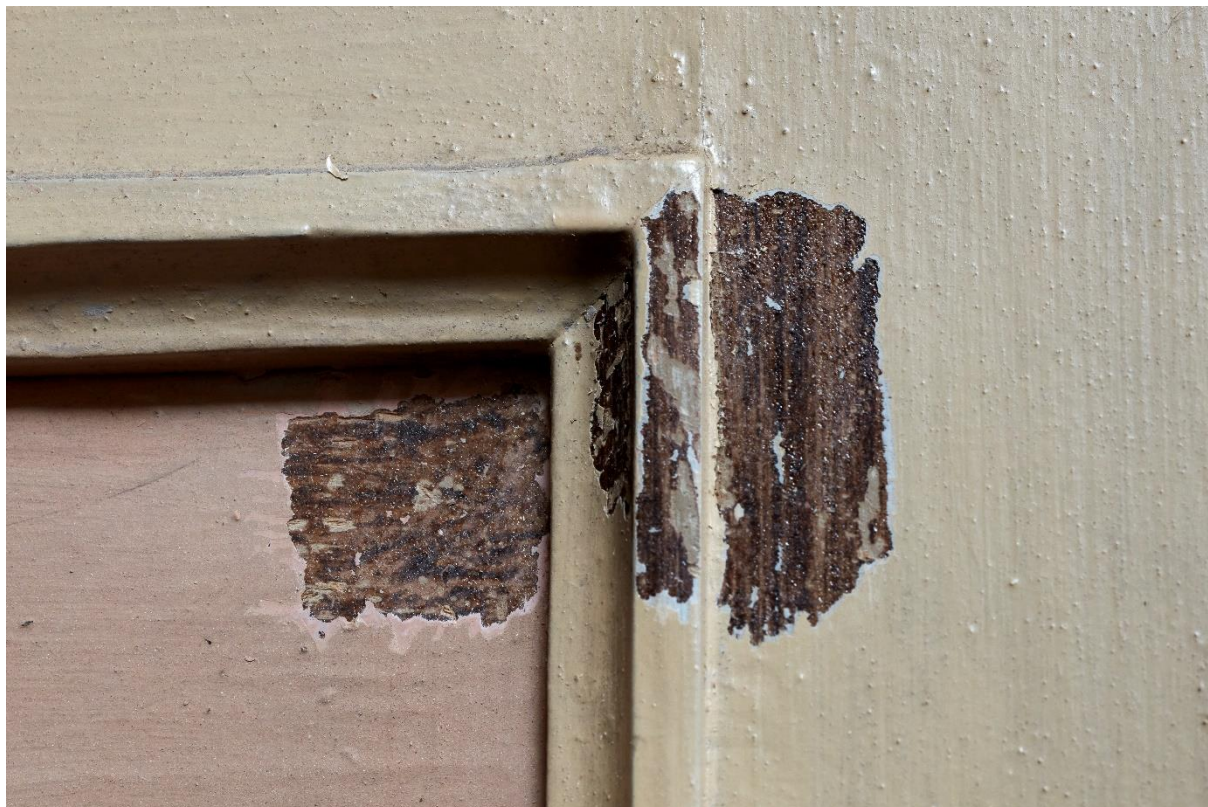
Fot. 24. Fragment balustrady empyry. Mazerunek w kolorze ciemnobrązowym.

Mazerowane elementy empory powinny zostać poddane pracom konserwatorskim, które uwzględnią odsłonięcie i wyeksponowanie najlepiej zachowanych fragmentów oryginalnych, w oparciu o które zrekonstruowany zostanie mazerunek w partiach, w których został zniszczony lub uszkodzenia są tak znaczne, że ich retuszowanie nie przyniesie pożądanego efektu.

1. Oczyszczenie powierzchni mazerowanych z wtórnych powłok malarskich, odsłonięcie oryginalnego opracowania.
2. Uzupełnienie ubytków drewna – fleki z drewna analogicznego gatunku, kity emulsyjne.
3. Uzupełnienie drobnych ubytków warstwy malarskiej w partiach mazerowanych przeznaczonych do ekspozycji.
4. Wykonanie rekonstrukcji na elementach, gdzie mazerunek jest uszkodzony (np. na fragmentach ramy lub na całej płycinie). W celu uzyskania efektu maksymalnie zbliżonego do partii oryginalnych należy zastosować analogiczny odcień podkładu i warstwy zewnętrznej oraz zgodną z oryginałem formę usłojenia.
5. Polakierowanie powierzchni (np. lakierem nitrocelulozowym, który najprawdopodobniej zastosowano pierwotnie).

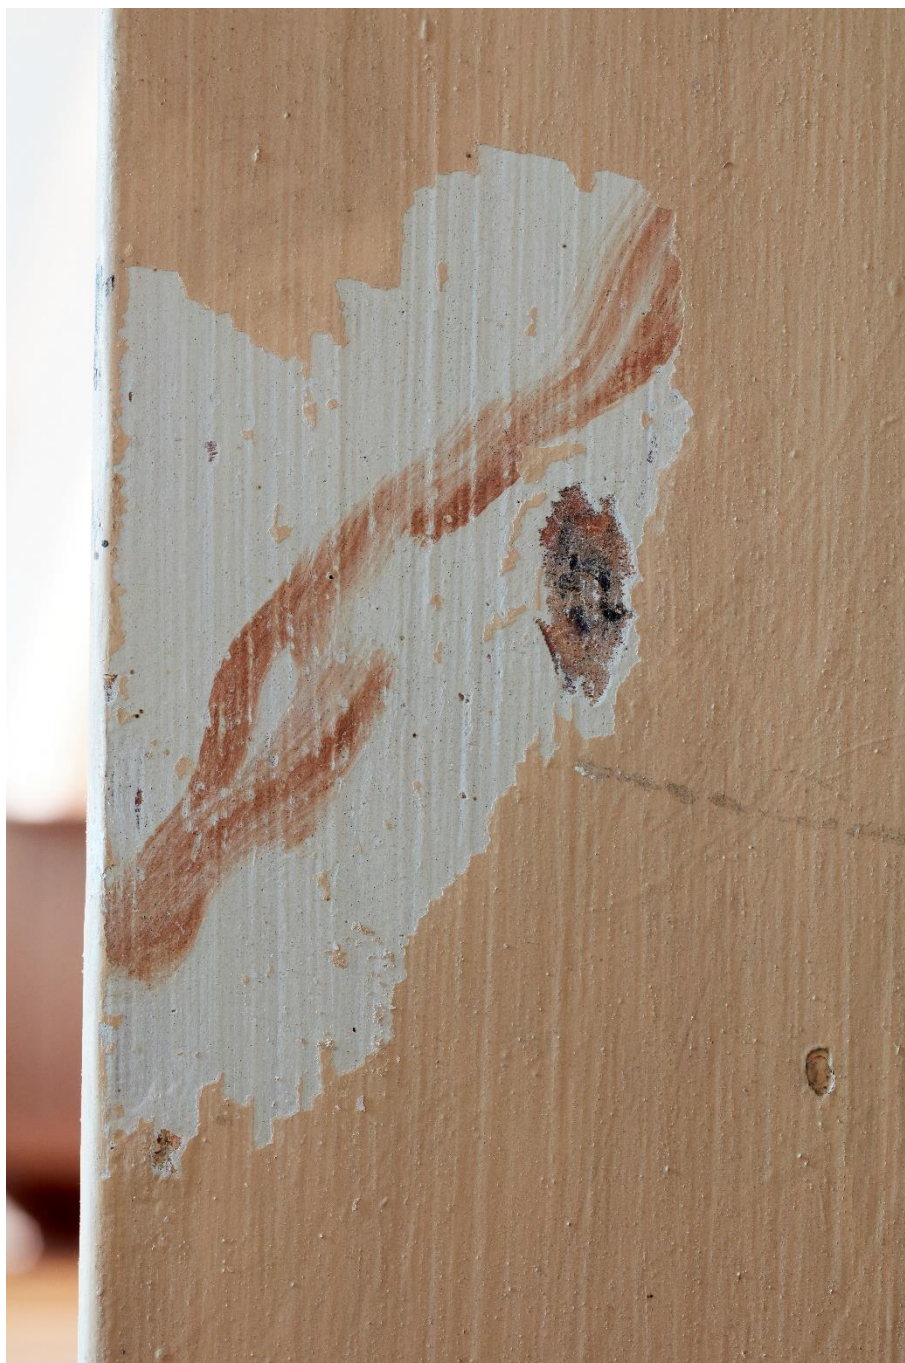
Fot. 25. Odkrywka D3 na słupie empory. Na szaroniebieskiej warstwie prosta marmoryzacja. Najprawdopodobniej powierzchnię słupów oczyszczono z nawarstwień – nie zaobserwowano reliktyw mazerunku (być podczas użytkowania kościoła został wytarty, a relikty usunięto przed ponownym pomalowaniem – ciemnobrązowa powierzchnia w ubytku widoczny to sęk).

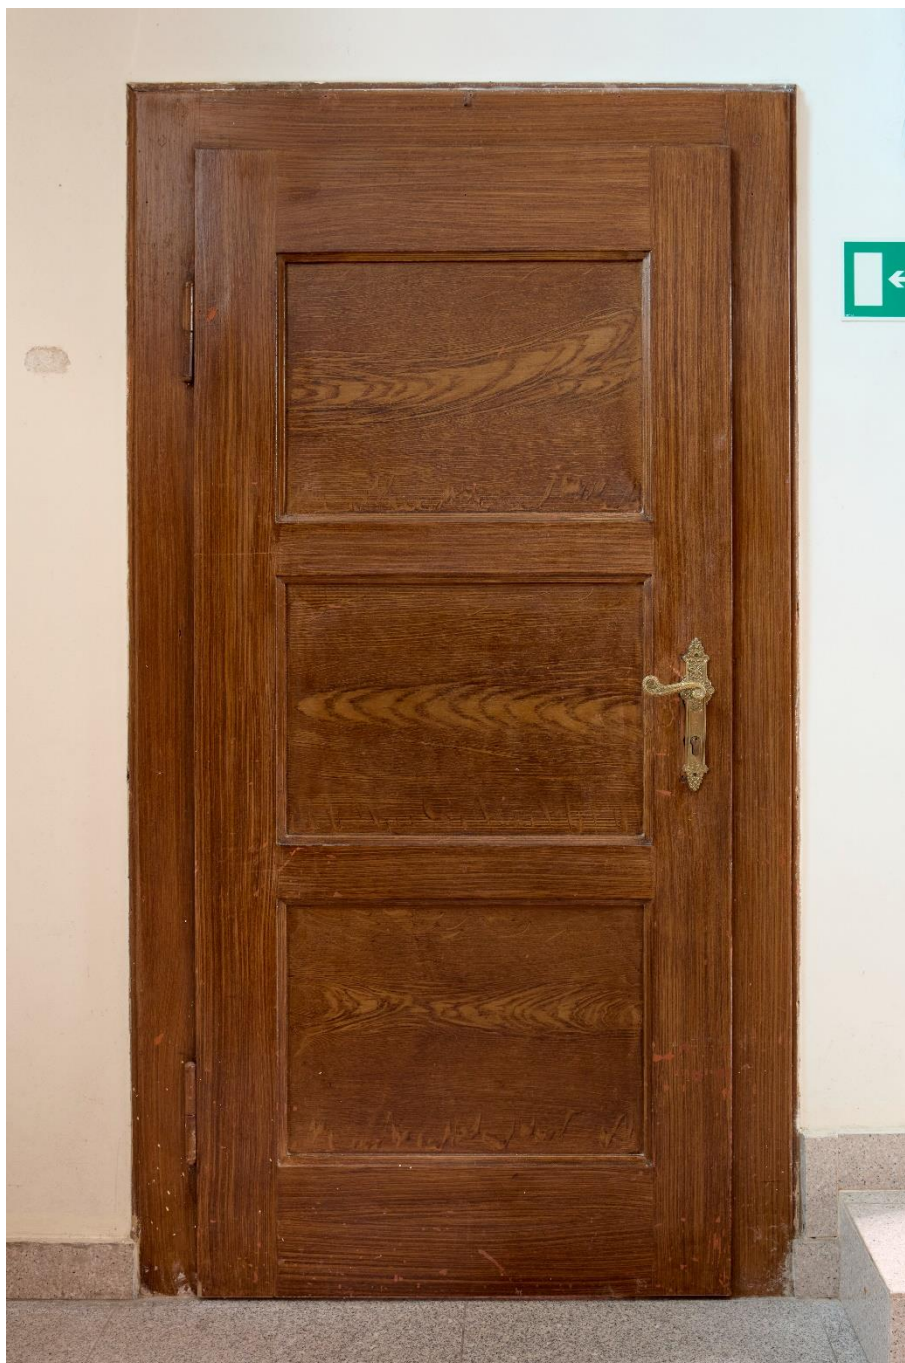
Fot. 26. Mazerowane drzwi po lewej stronie prezbiterium. Usłojenie sprawia wrażenie jaśniejszego w odcieniu od zaobserwowanego na emporze. Pod mazerunkiem w ubytkach widoczne fragmenty warstwy malarskiej w kolorze rdzawobrazowym. Mazerunek może pochodzić z lat powojennych, choć nie można wykluczyć, że jest opracowaniem pierwotnym. Obecność starszej warstwy malarskiej mogłaby wówczas dowodzić, że drzwi pierwotnie opracowano monochromatycznie, a później dopasowano do pozostałego wyposażenia w kościele.
