DOKUMENTACJA KONSERWATORSKA

BADAŃ KONSERWATORSKICH STOLARKI DRZWIOWEJ ORAZ AMBONY

Z KOŚCIOŁA PW. ŚW. JAKUBA APOSTOŁA W STAWIGUDZIE

UZUPEŁNIENIE

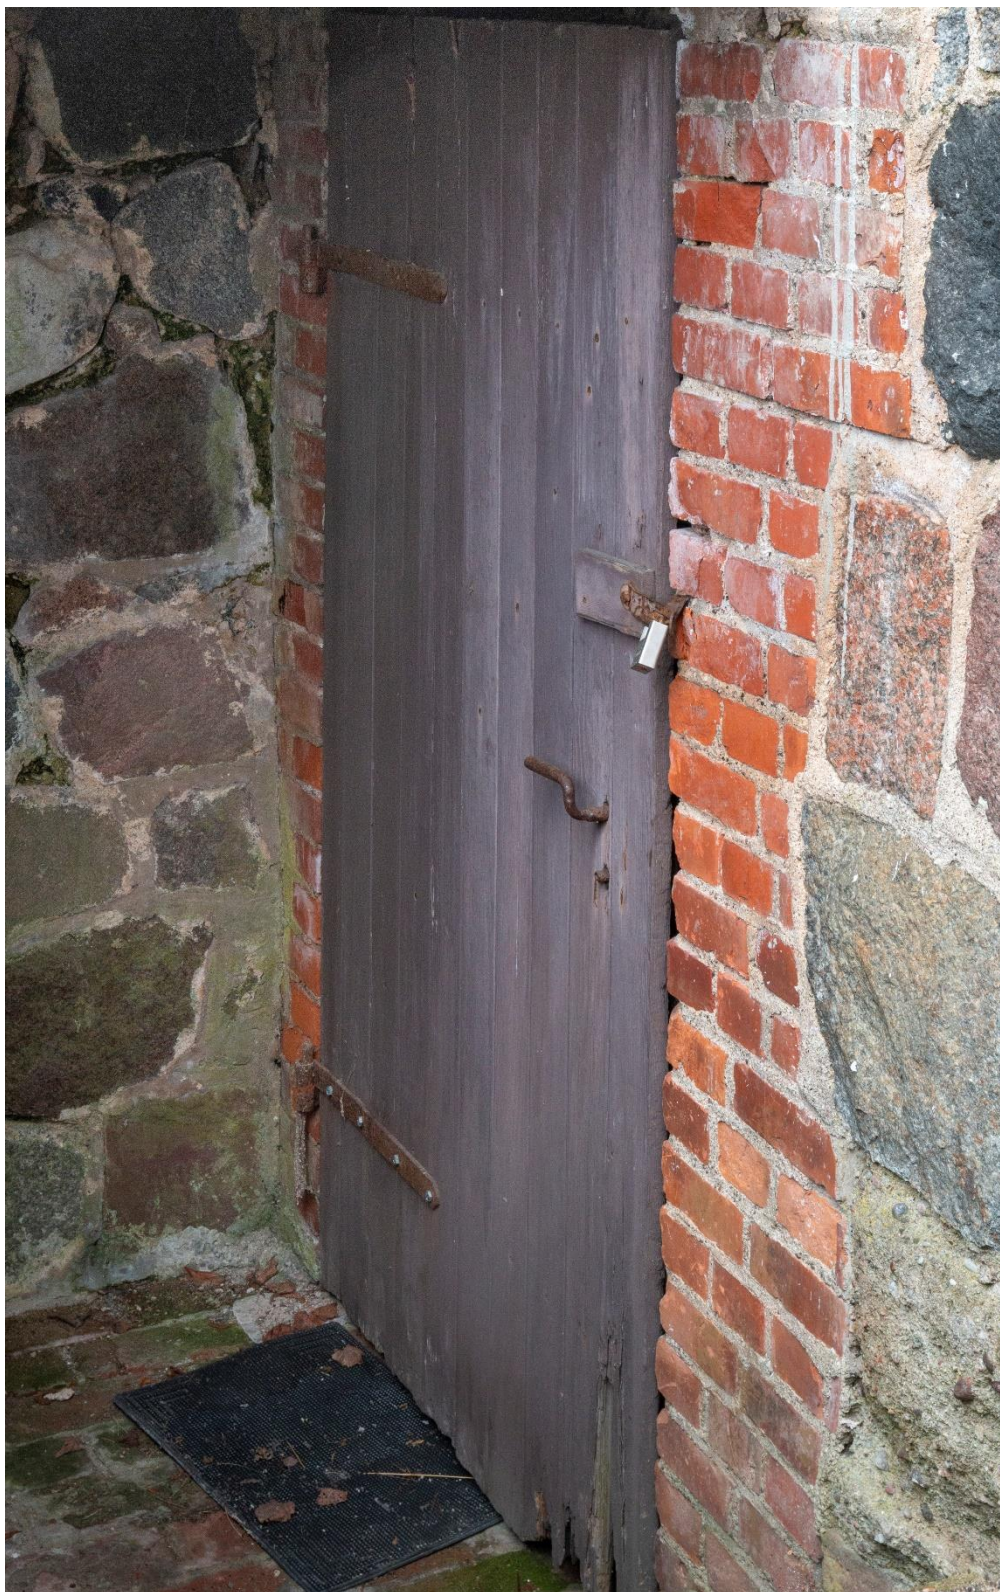
Drewno jest znacznie zdegradowane, zwłaszcza przy górnej i dolnej krawędzi, gdzie w ubytkach widoczna jest rozłożona struktura zaatakowanego przez grzyby i szkodniki drewna. Pasowe zawiasy są skorodowane, zamek wymaga naprawy.

Fot. 1. Drzwi do piwnicy mają konstrukcję deskową, zamek puszkowy oraz zawiasy pasowe. Drewno jest silnie zdegradowane, stolarka powinna zostać wymieniona na nową o analogicznej konstrukcji. Zalecane byłoby przeniesie zamka do nowej stolarki, nawet jeśli zostanie wykonane dodatkowe, współczesne zamknięcie.

Drzwi do piwnicy należy wymienić na nowe, wykonane na wzór istniejących, z zachowaniem wymiarów, szerokości, grubości i ilości desek, z których wykonano skrzydło oryginalne, z nieznacznie sfazowanymi krawędziami. Zalecane byłoby zachowanie i montaż w nowym skrzydle pierwotnego, puszkowego zamka wraz z prostą klamką. W miarę możliwości należałoby zamek naprawić tak aby mógł spełniać swoją funkcję (nawet jako zamek dodatkowy). Powierzchnię drewna należy zabezpieczyć powłoką w kolorze analogicznym do zastosowanego na pozostałych drzwiach.

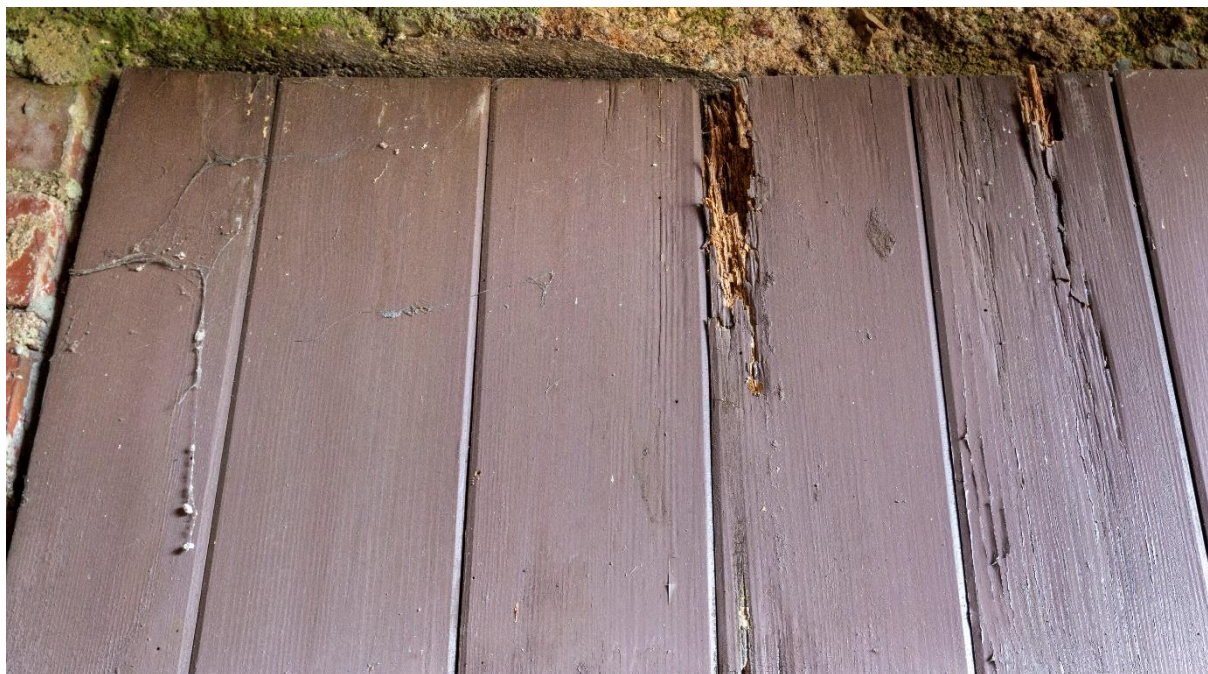
Fot. 2. Górna część skrzydła drzwi do piwnicy.

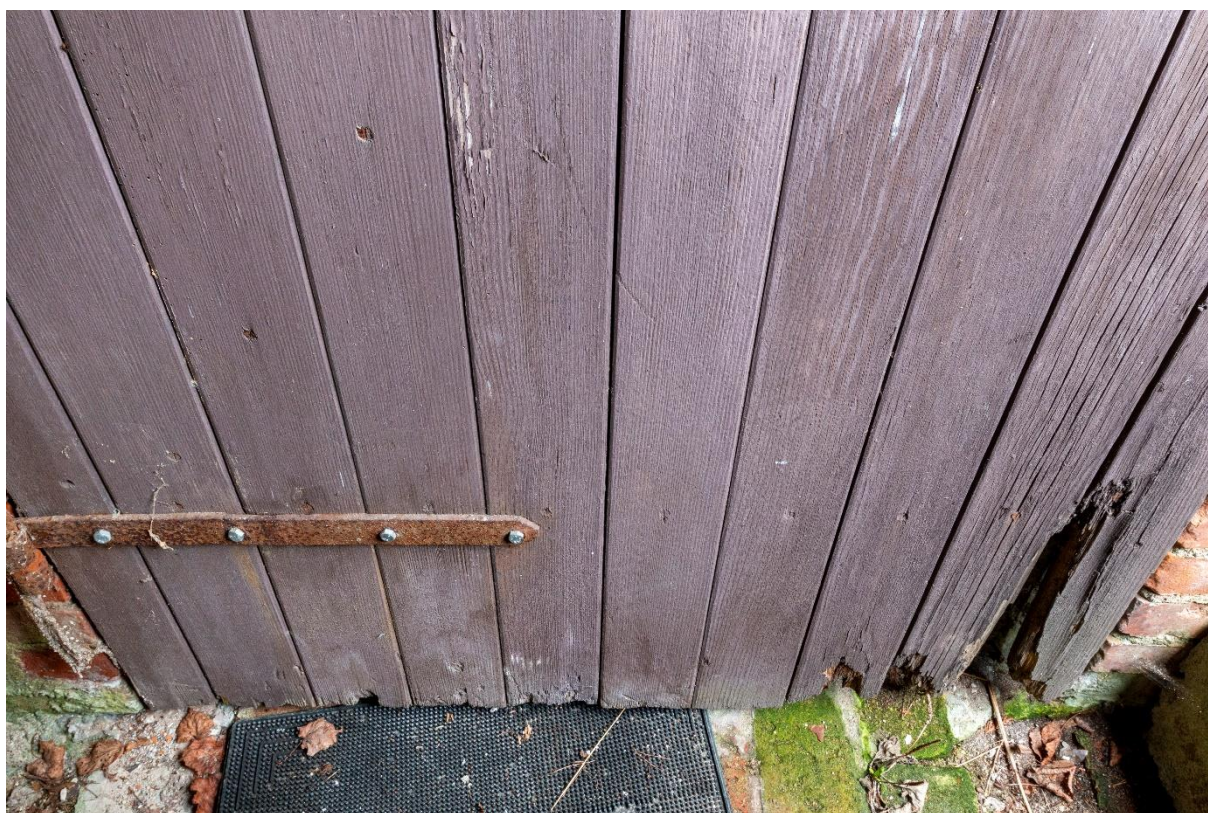
Fot. 3. Dolna część skrzydła drzwi do piwnicy. Drewno przy górnej i dolnej krawędzi jest znacznie zdegradowane, zawiasy skorodowane.

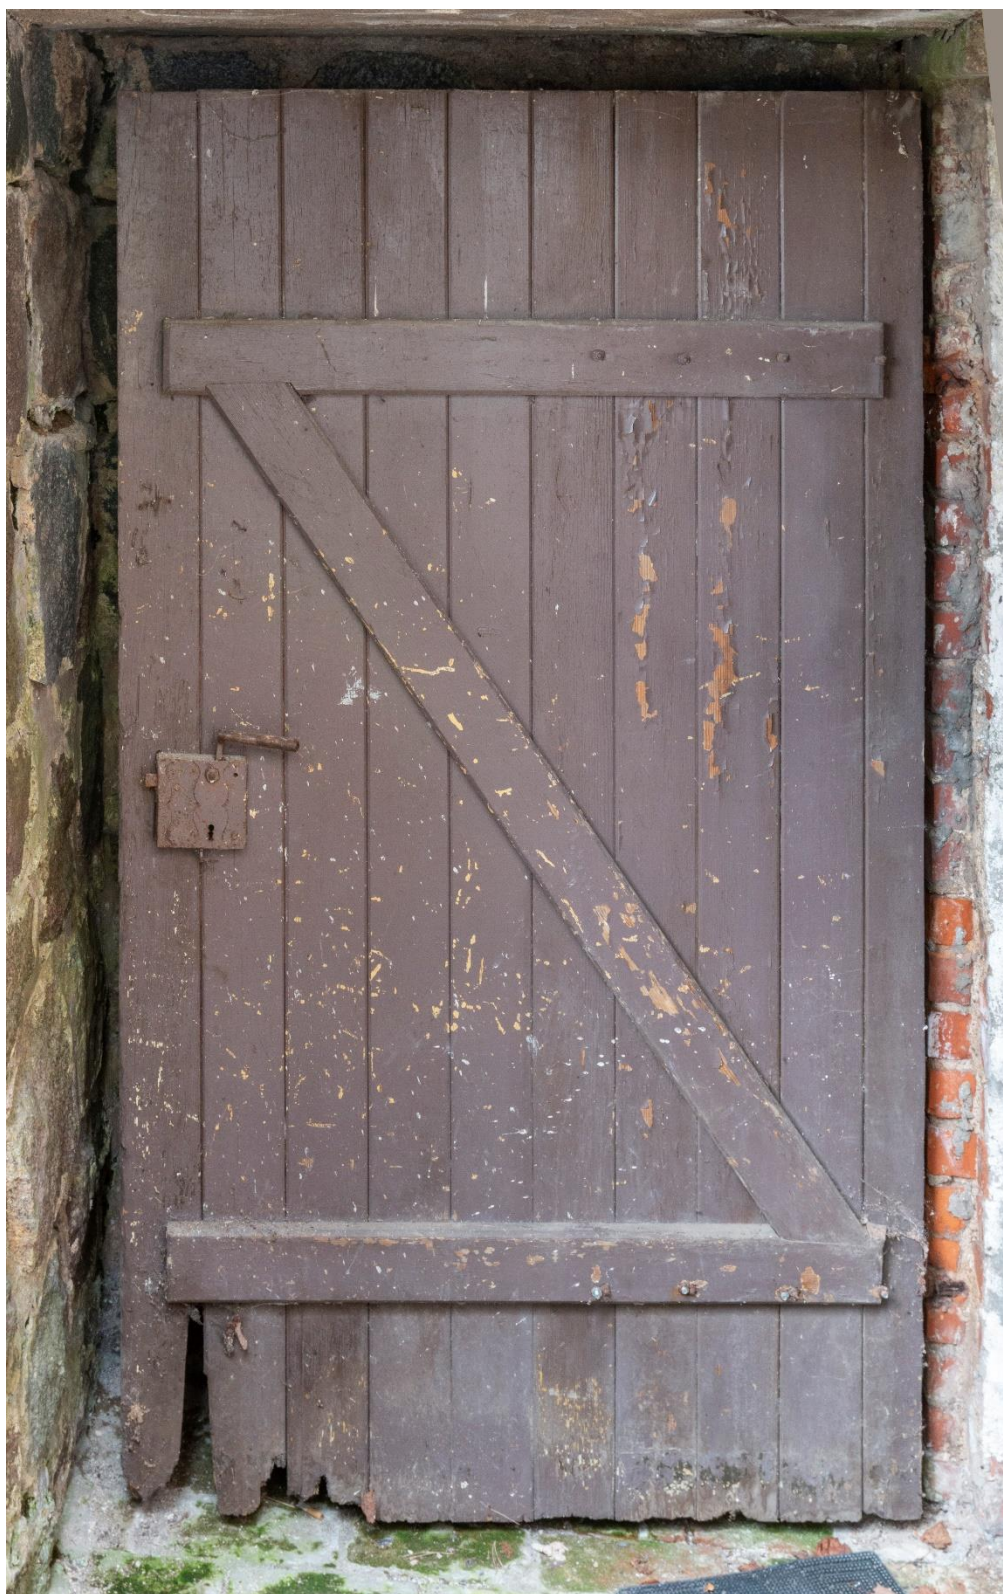
Fot. 4. Drzwi do piwnicy od strony wewnętrznej (zdjęcie wykonane po otwarciu). Powłoka malarska z wielu miejscach spękana i złuszczone, liczne uszkodzenia mechaniczne na powierzchni.
