DOKUMENTACJA KONSERWATORSKA

badań konserwatorskich wnętrza kościoła p.w. św. Jakuba Apostoła

w Stawigudzie

Olsztyn, 2023 rok

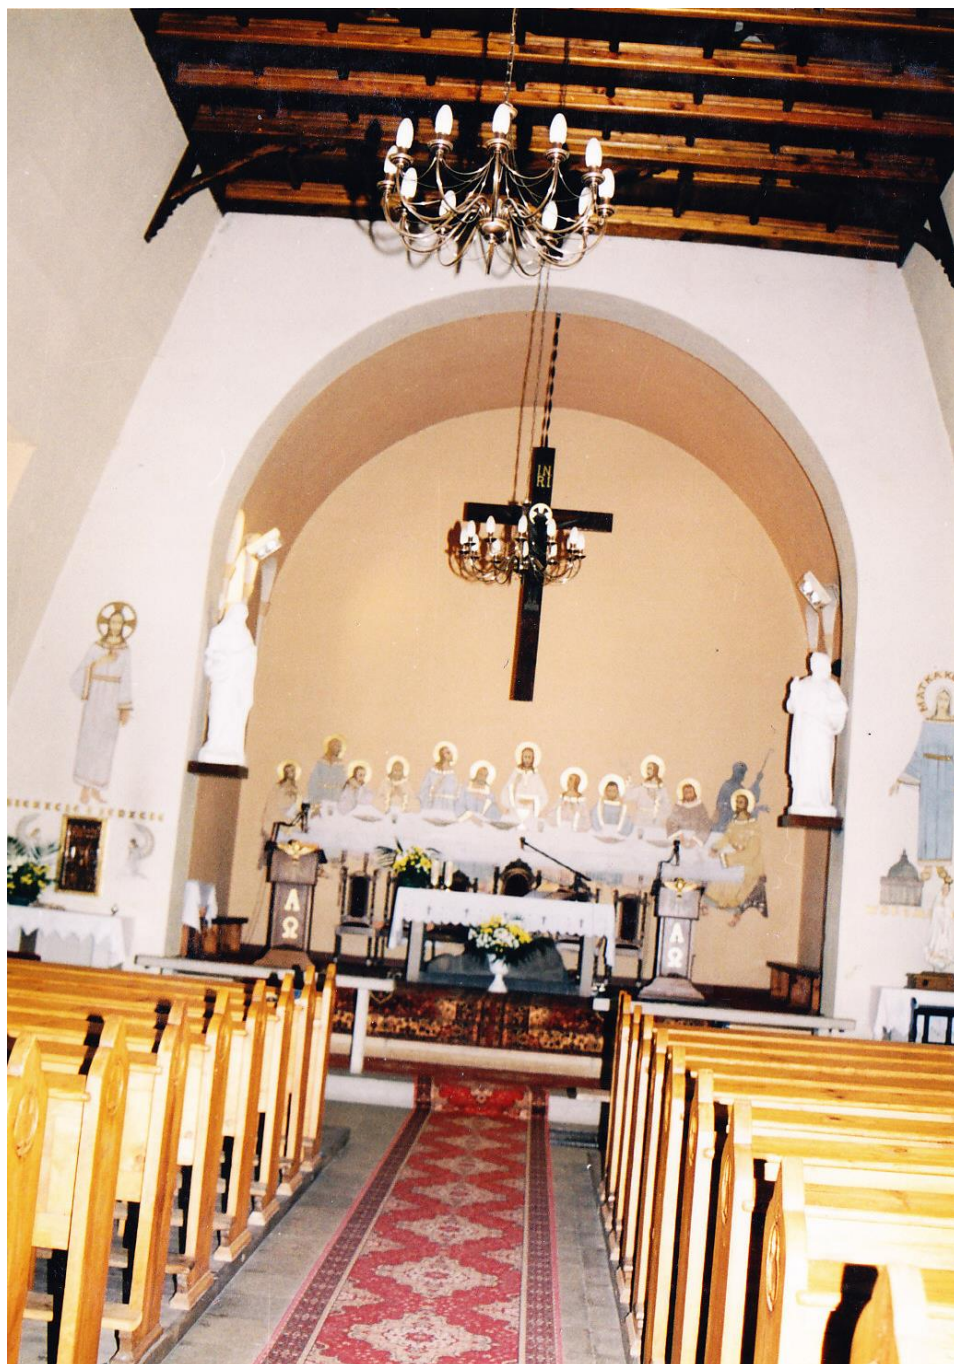
Fot. 3. Fotografia sprzed 20 lat, z marca 2003 roku z *Karty ewidencyjnej zabytków architektury i budownictwa* (tzw. Białej karty), fot. Dariusz Chodkowski.

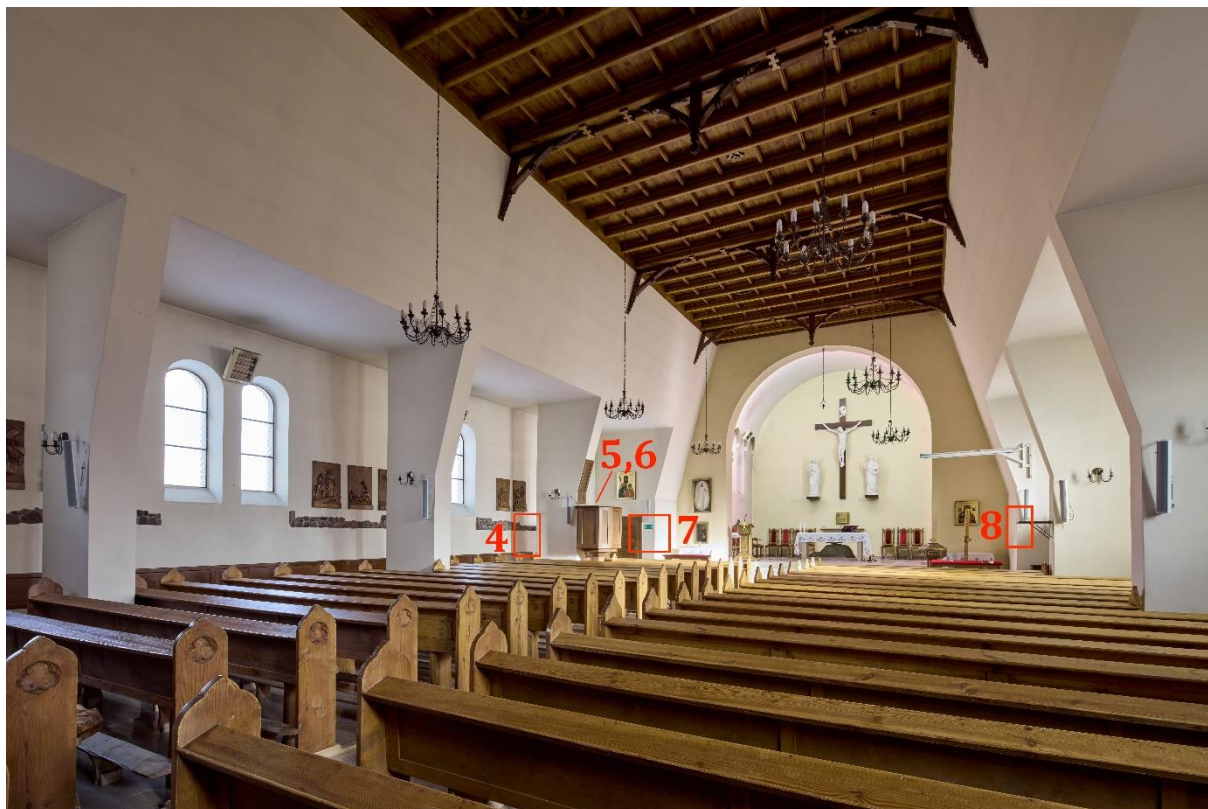
Fot. 11. Wnętrze kościoła, widok w kierunku prezbiterium. Na zdjęciu zaznaczono lokalizację odkrywek.

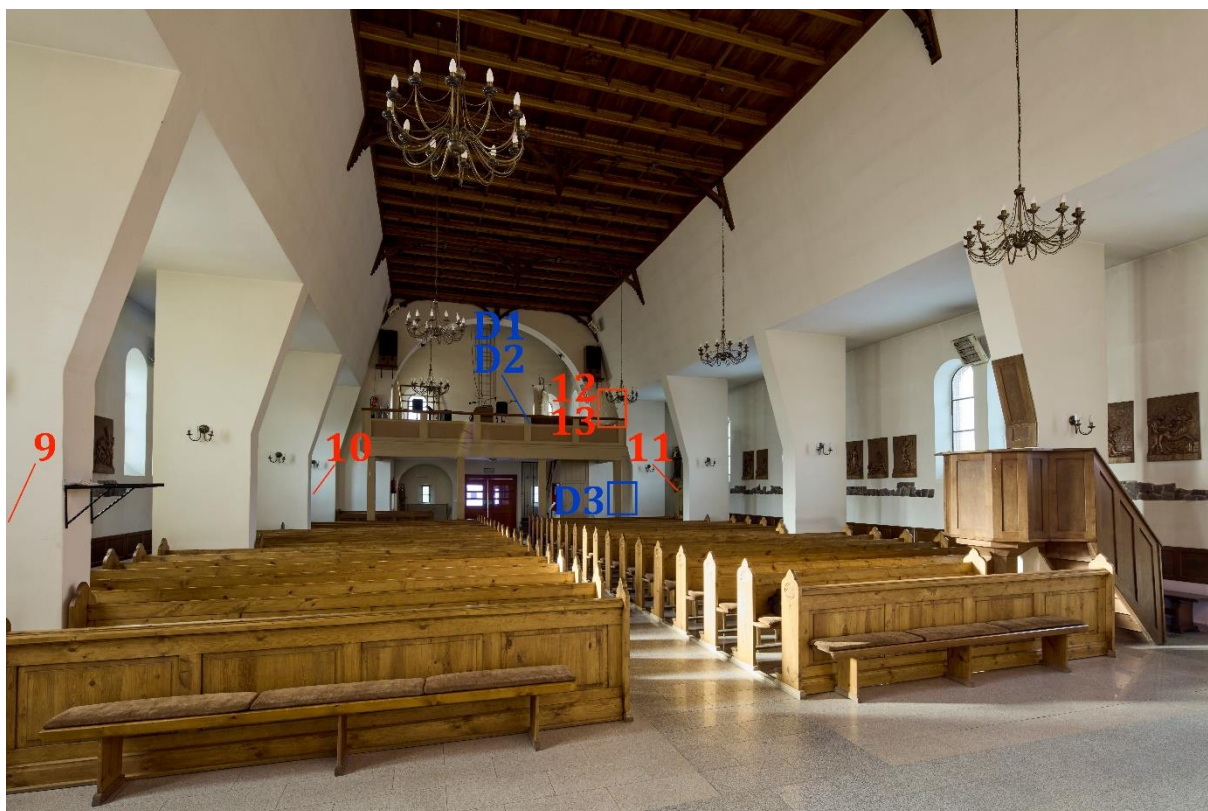
Fot. 17. Wnętrze kościoła – widok w kierunku północno zachodnim – w perspektywie empory oraz główne wejście. Na zdjęciu zaznaczono przybliżoną lokalizację odkrywek.
